Divadelní korzo: Vřídelní ulice

# VŘÍDELNÍ

koncepční architektonická studie

07/2021

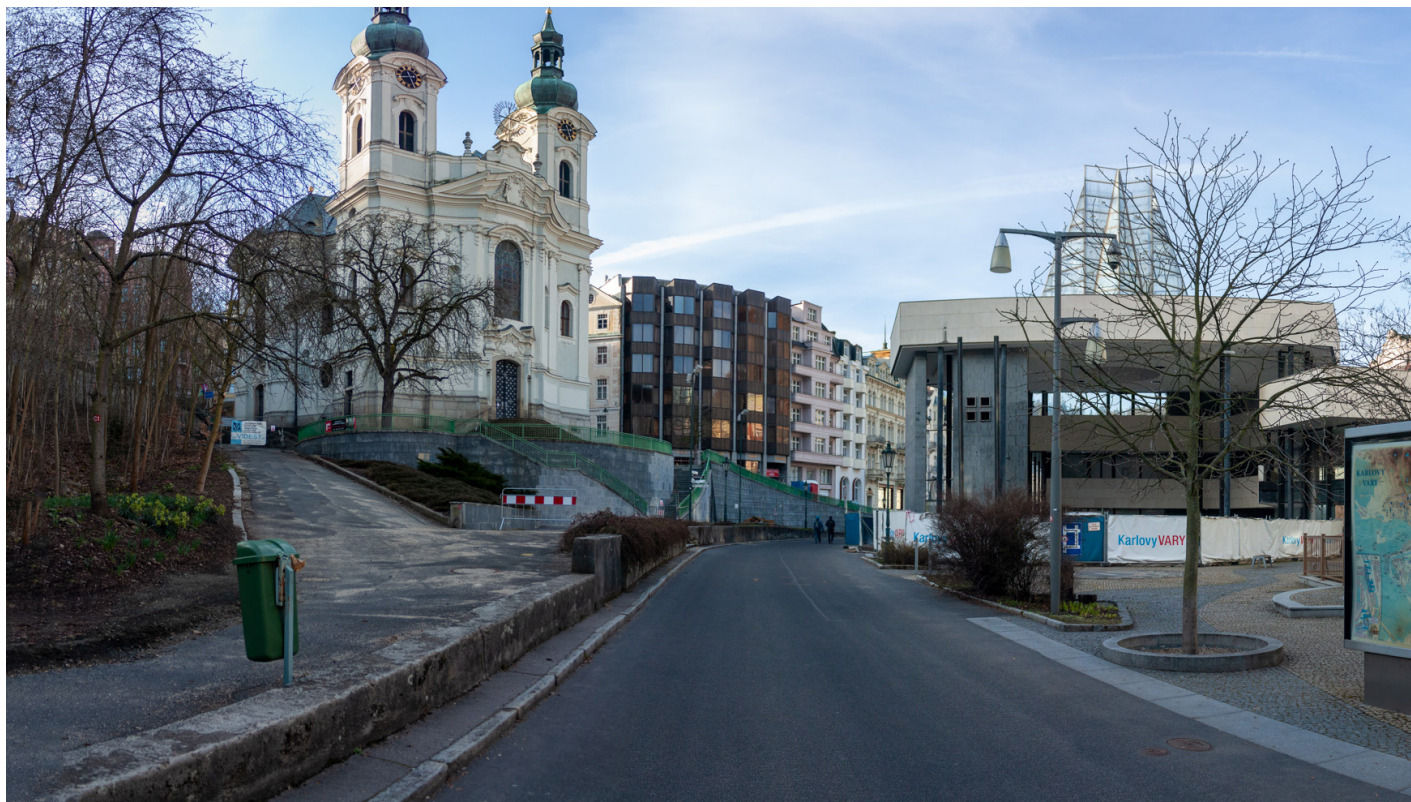
1/ Zbytečné bariéry tvořené opěrnými zídkami, stav neodpovídá dopravnímu režimu pěší zóny

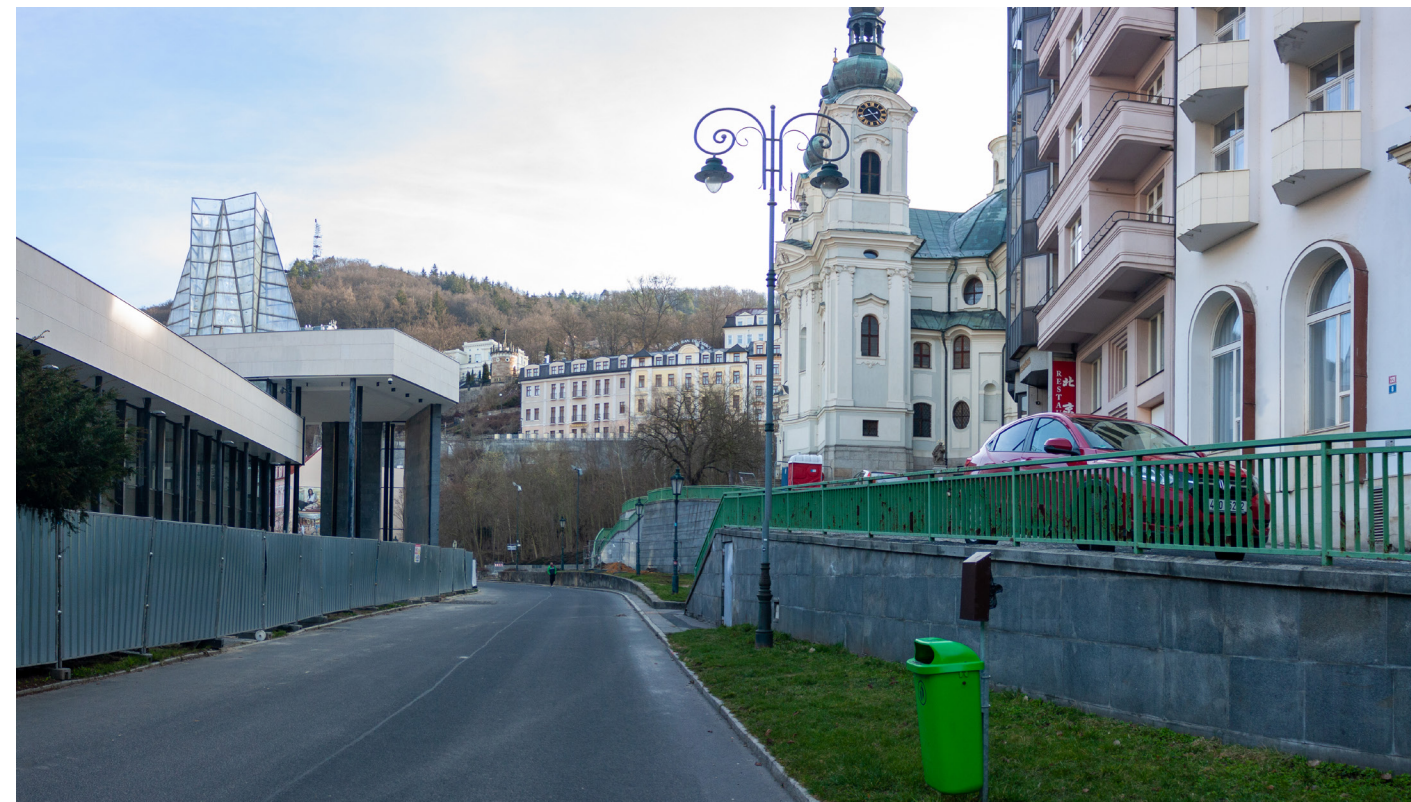
2/ Koridor pro motorovou dopravu, zbytečné plochy trávníků

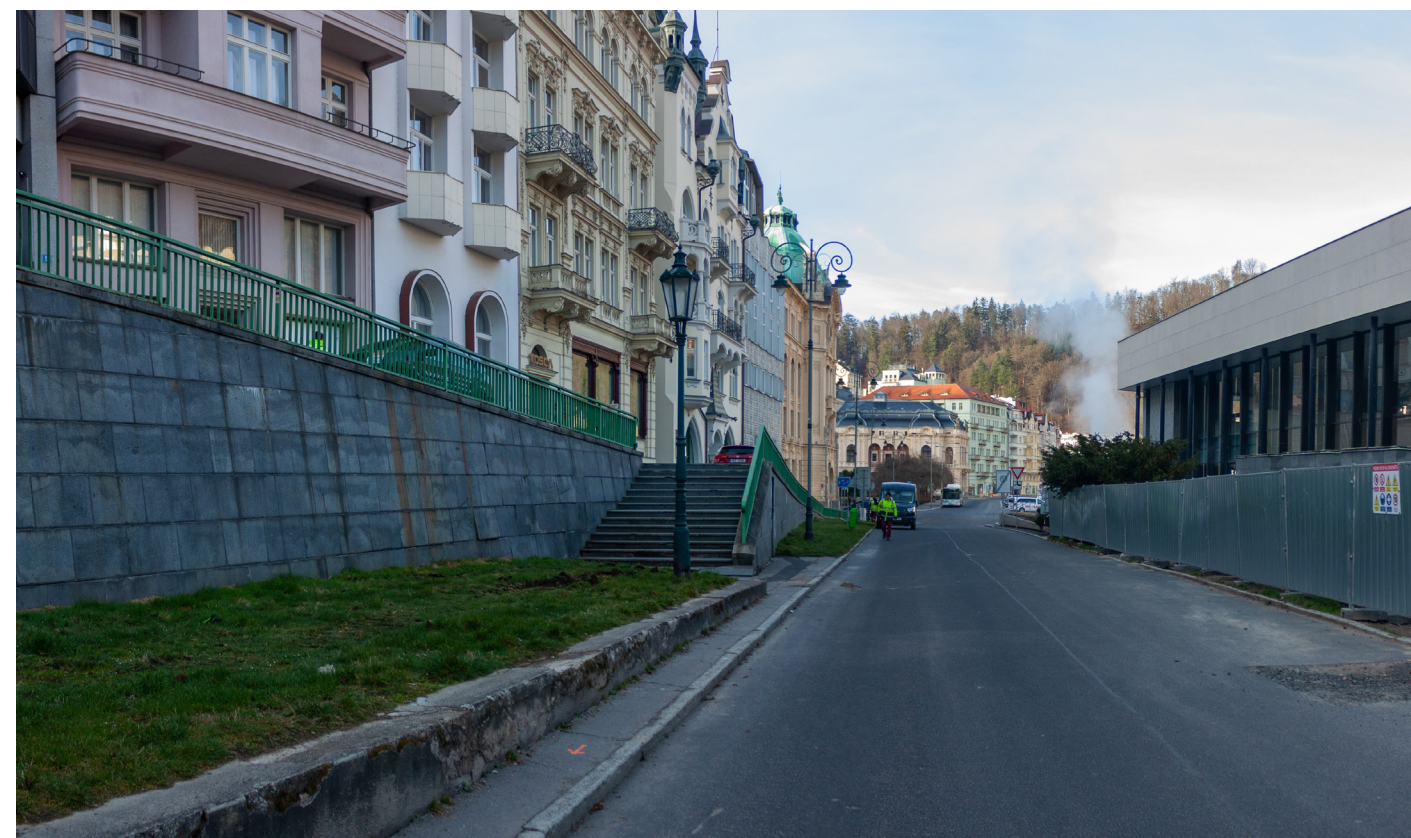
4/ Nepřístupná plocha zeleně, stav neodpovídá dopravnímu režimu pěší zóny

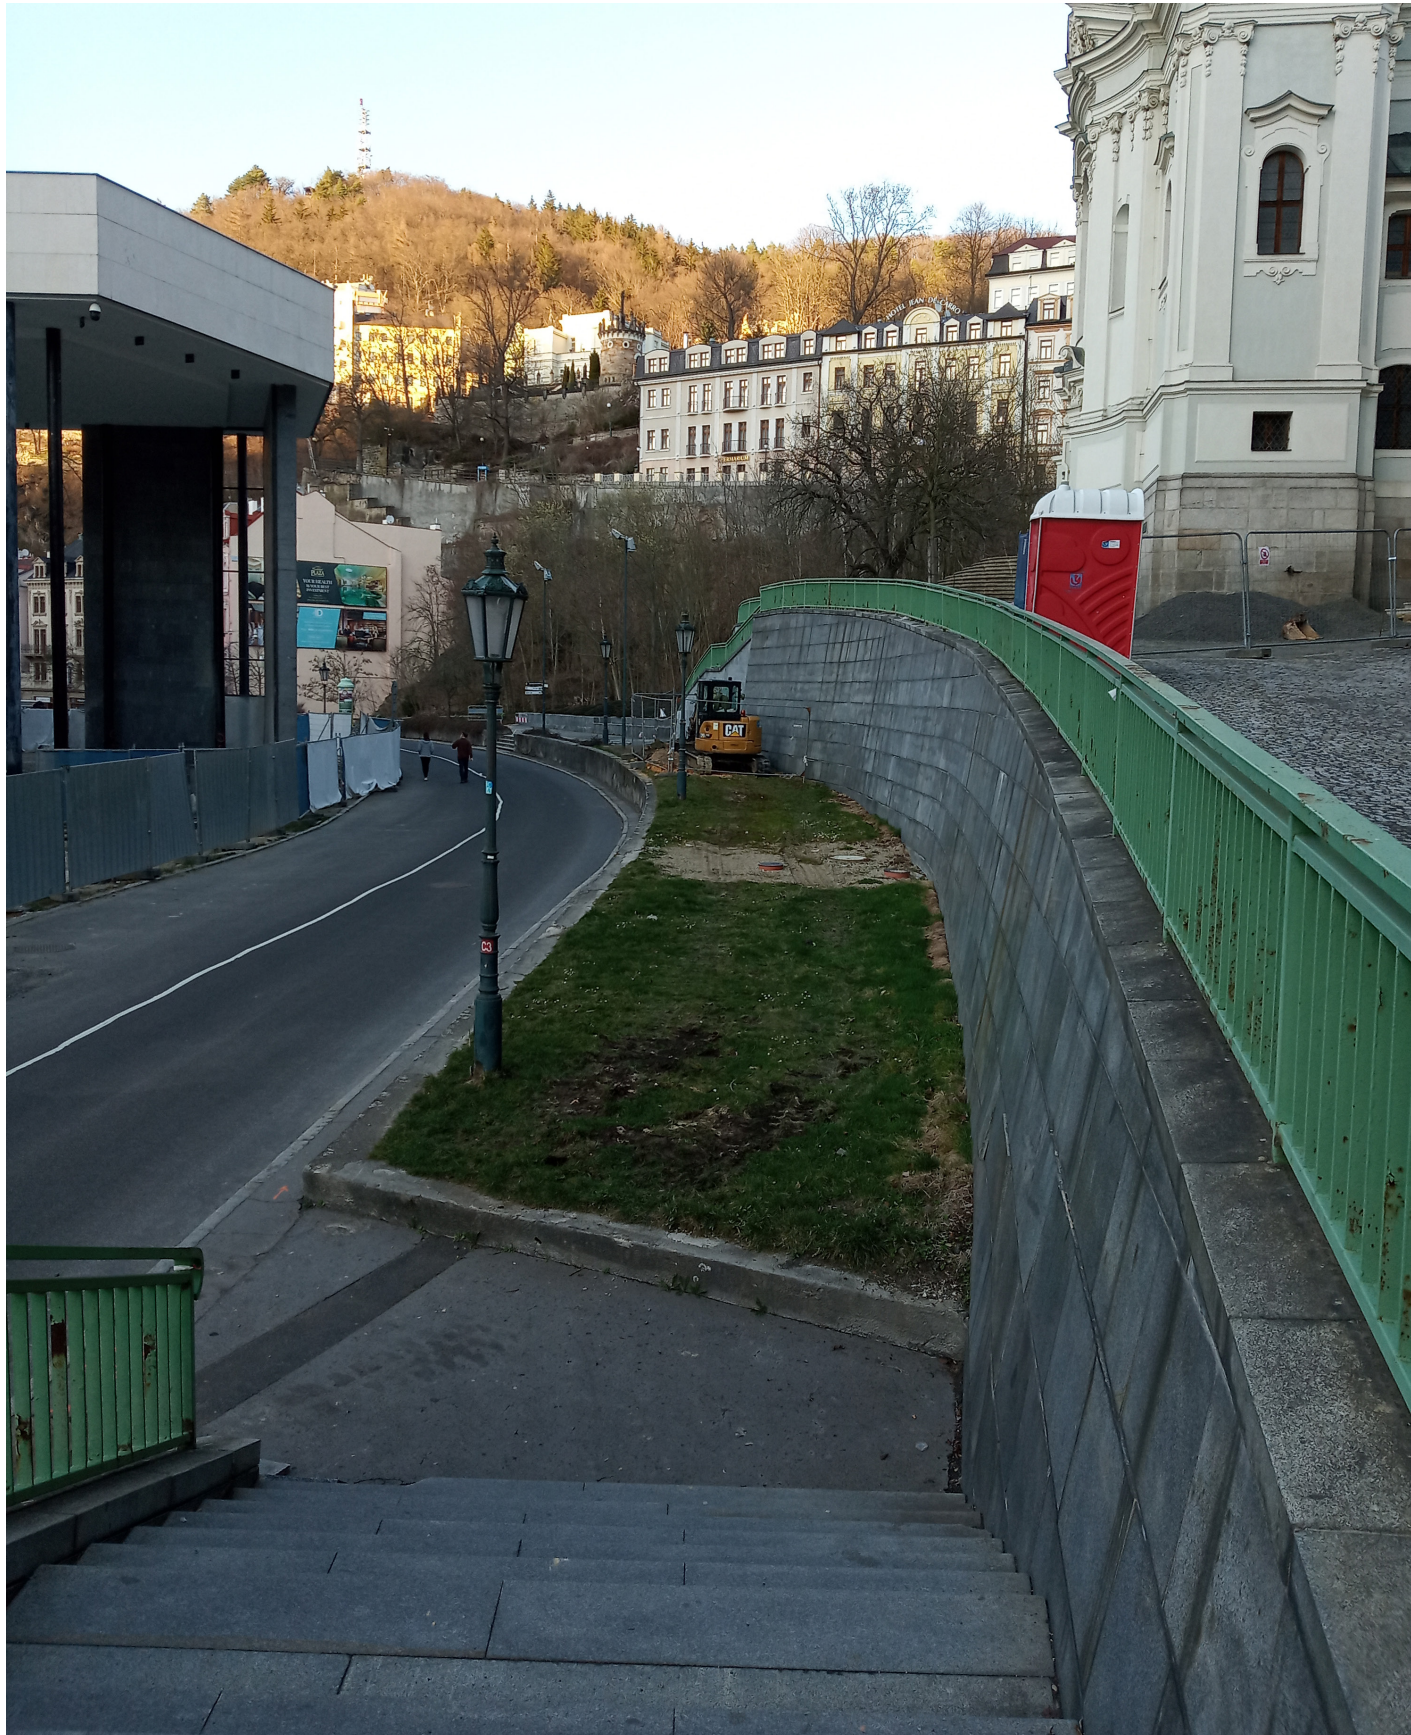
5/ Celkový pohled na řešení paty opěrné zdi - nepřístupná trávnicková plocha

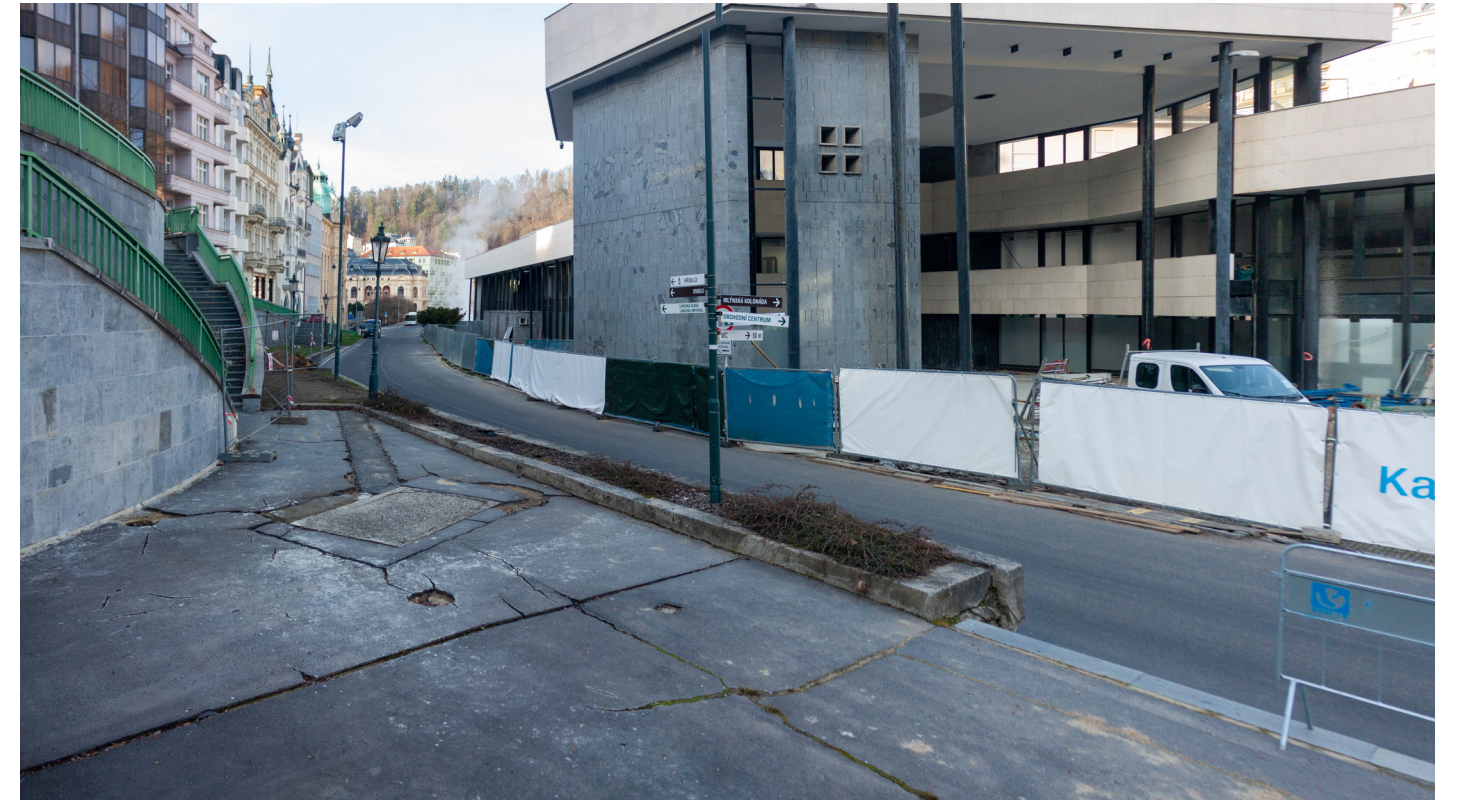
6/ Zcela degradované materiály povrchů

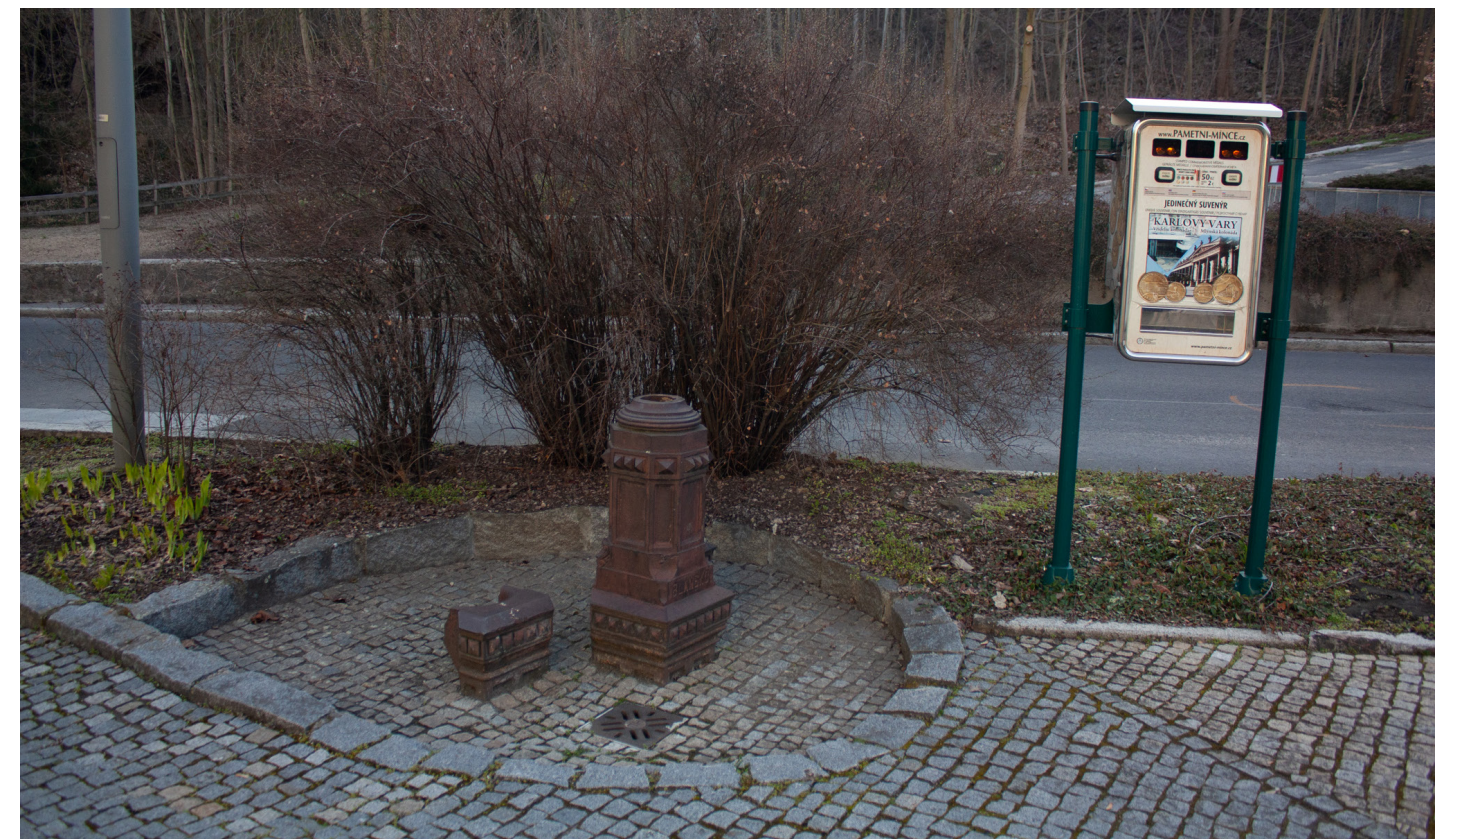
7/ Nedůstojná prezentace autentického detailu litinové kolonády

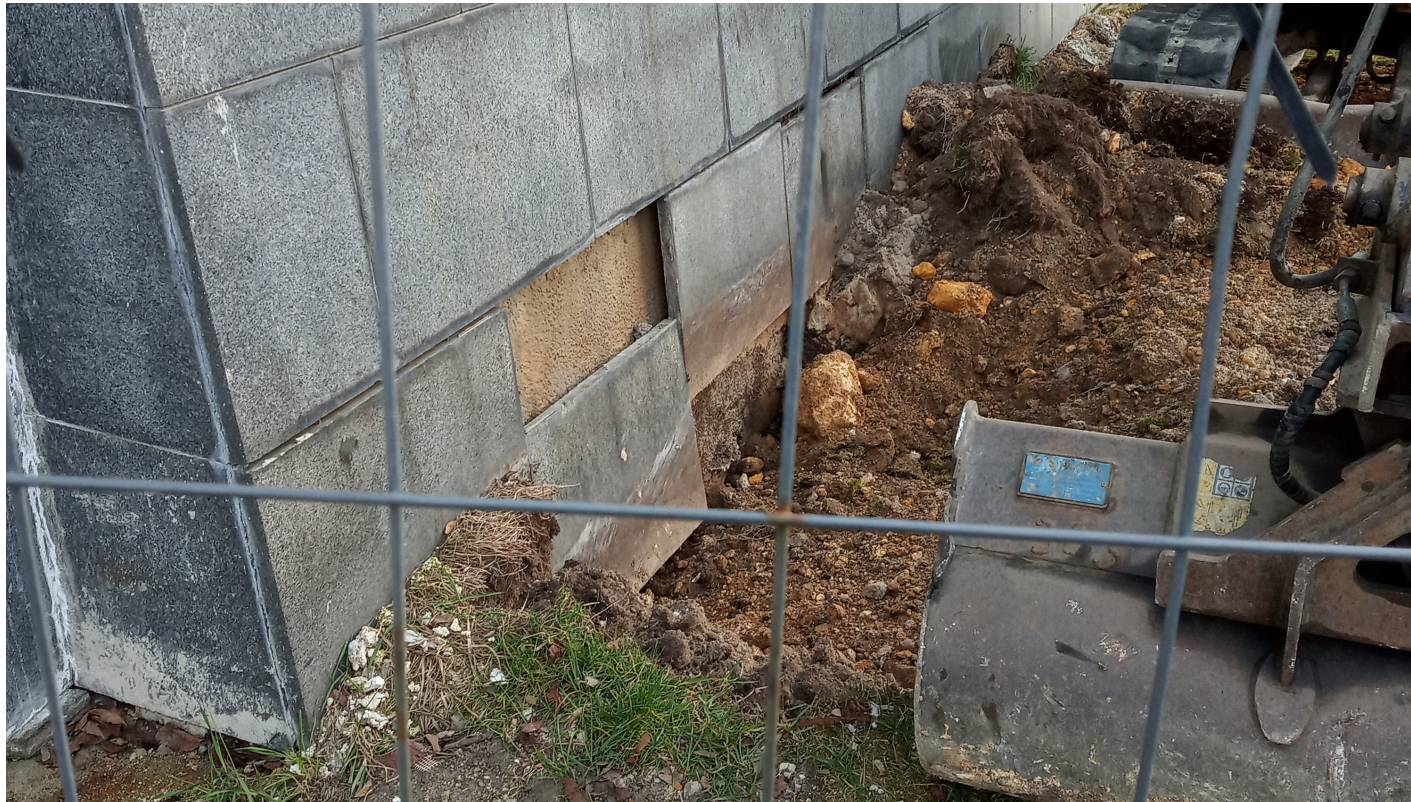
8/ Degradované materiály vyžadující rychlou rekonstrukci

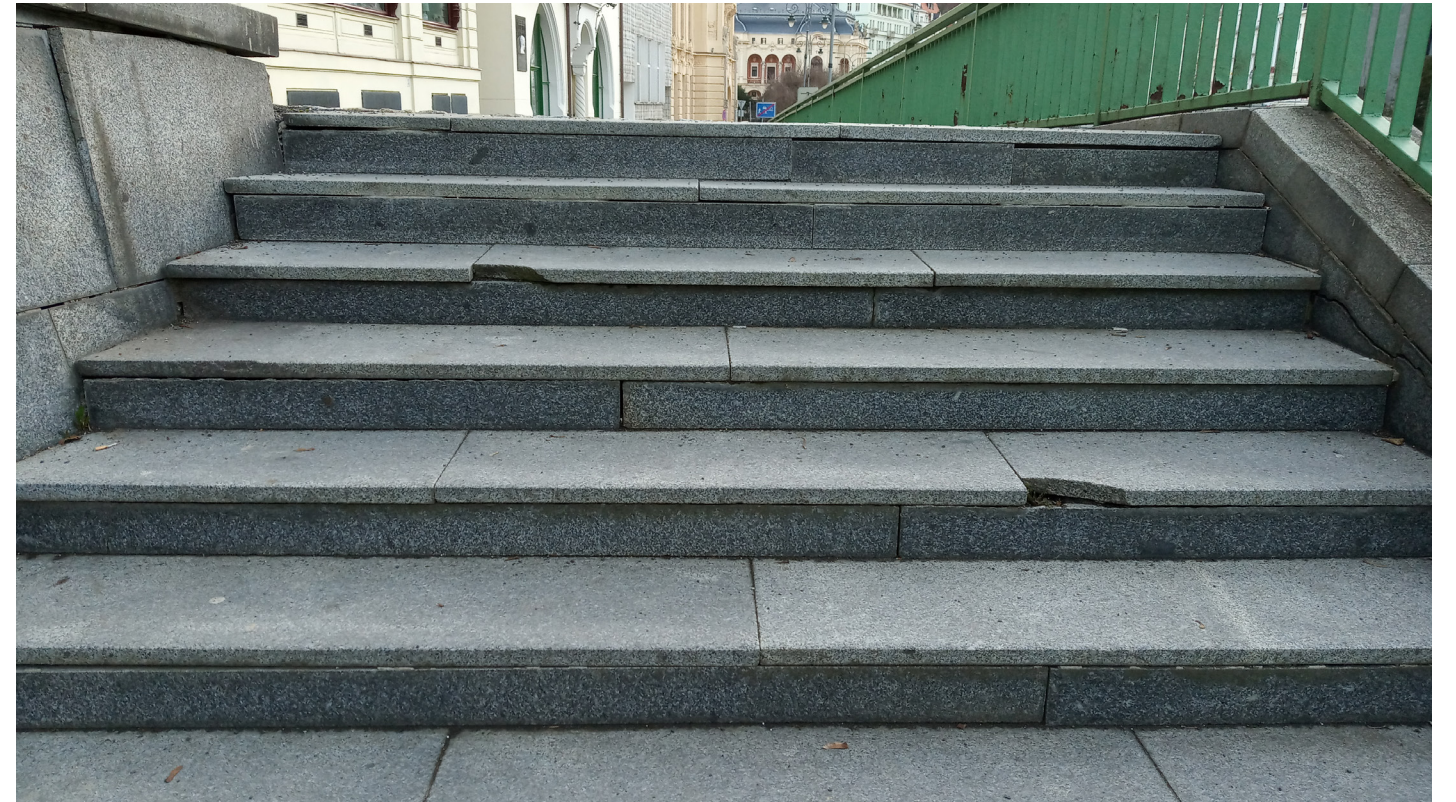
9/ Schody tvořené tenkými žulovými deskami - nevhodné řešení v historickém kontextu

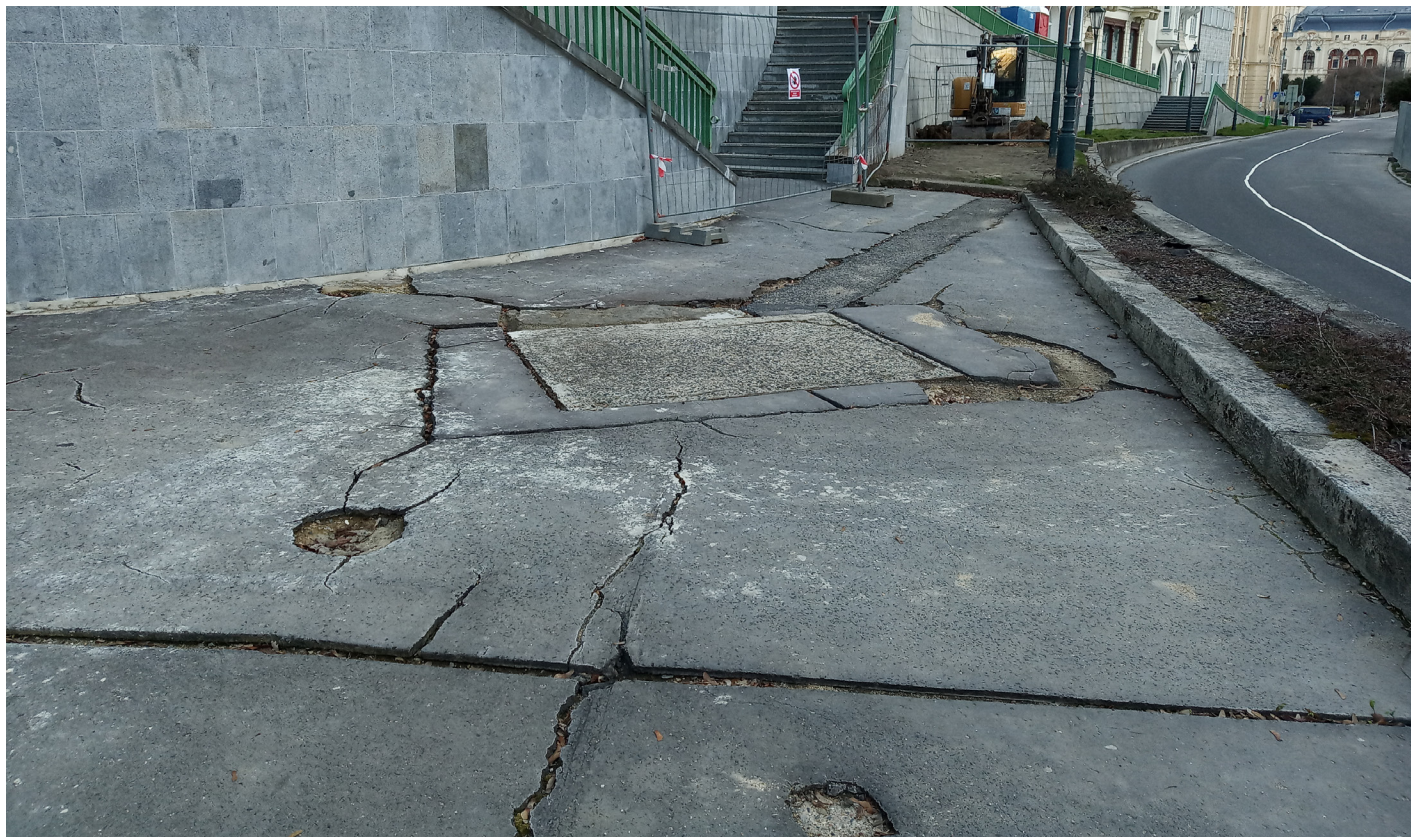
10/ Zcela degradované materiály povrchů

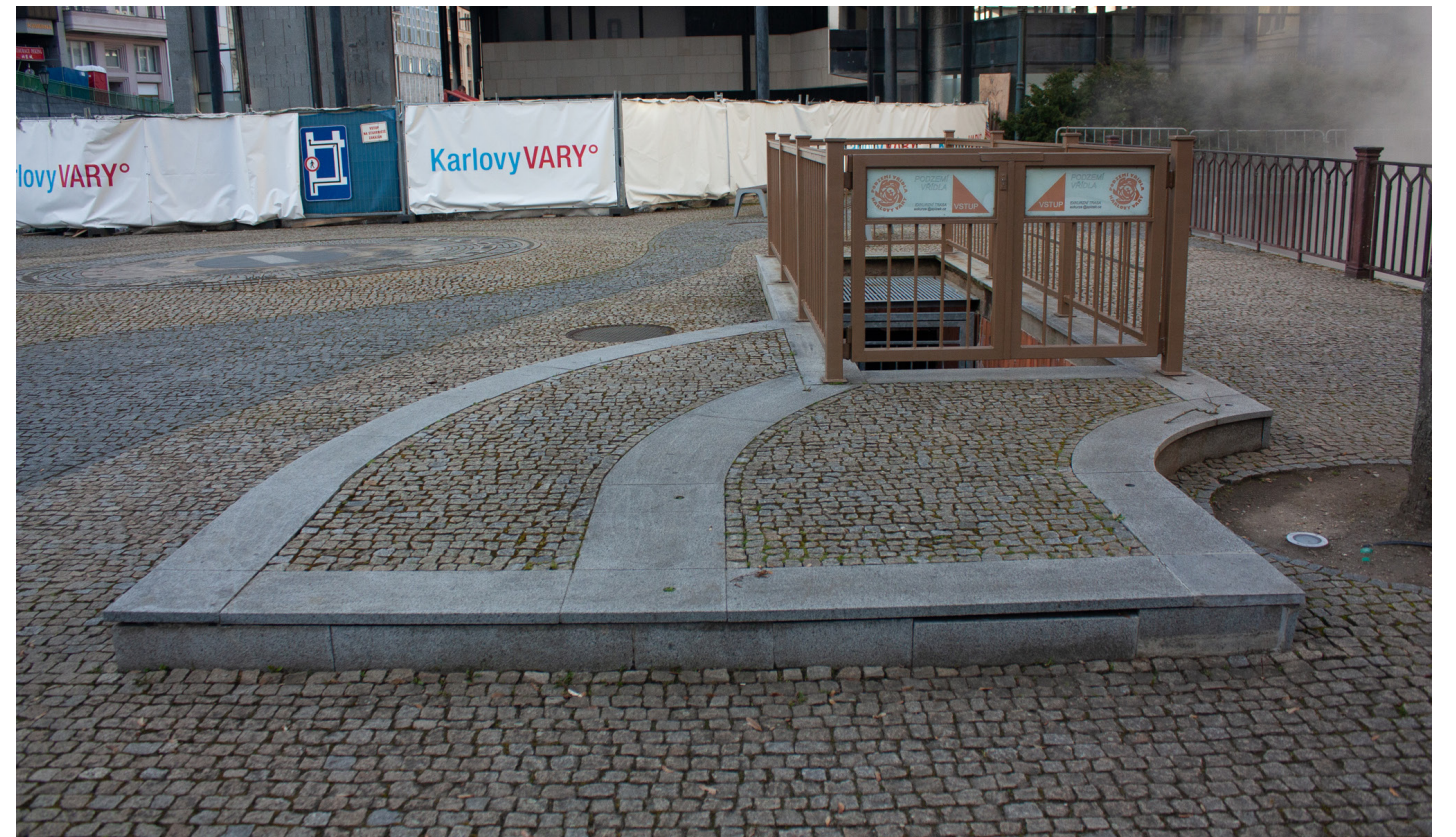
11/ Nelogické a nedůstojné řešení vstupu do historického podzemí

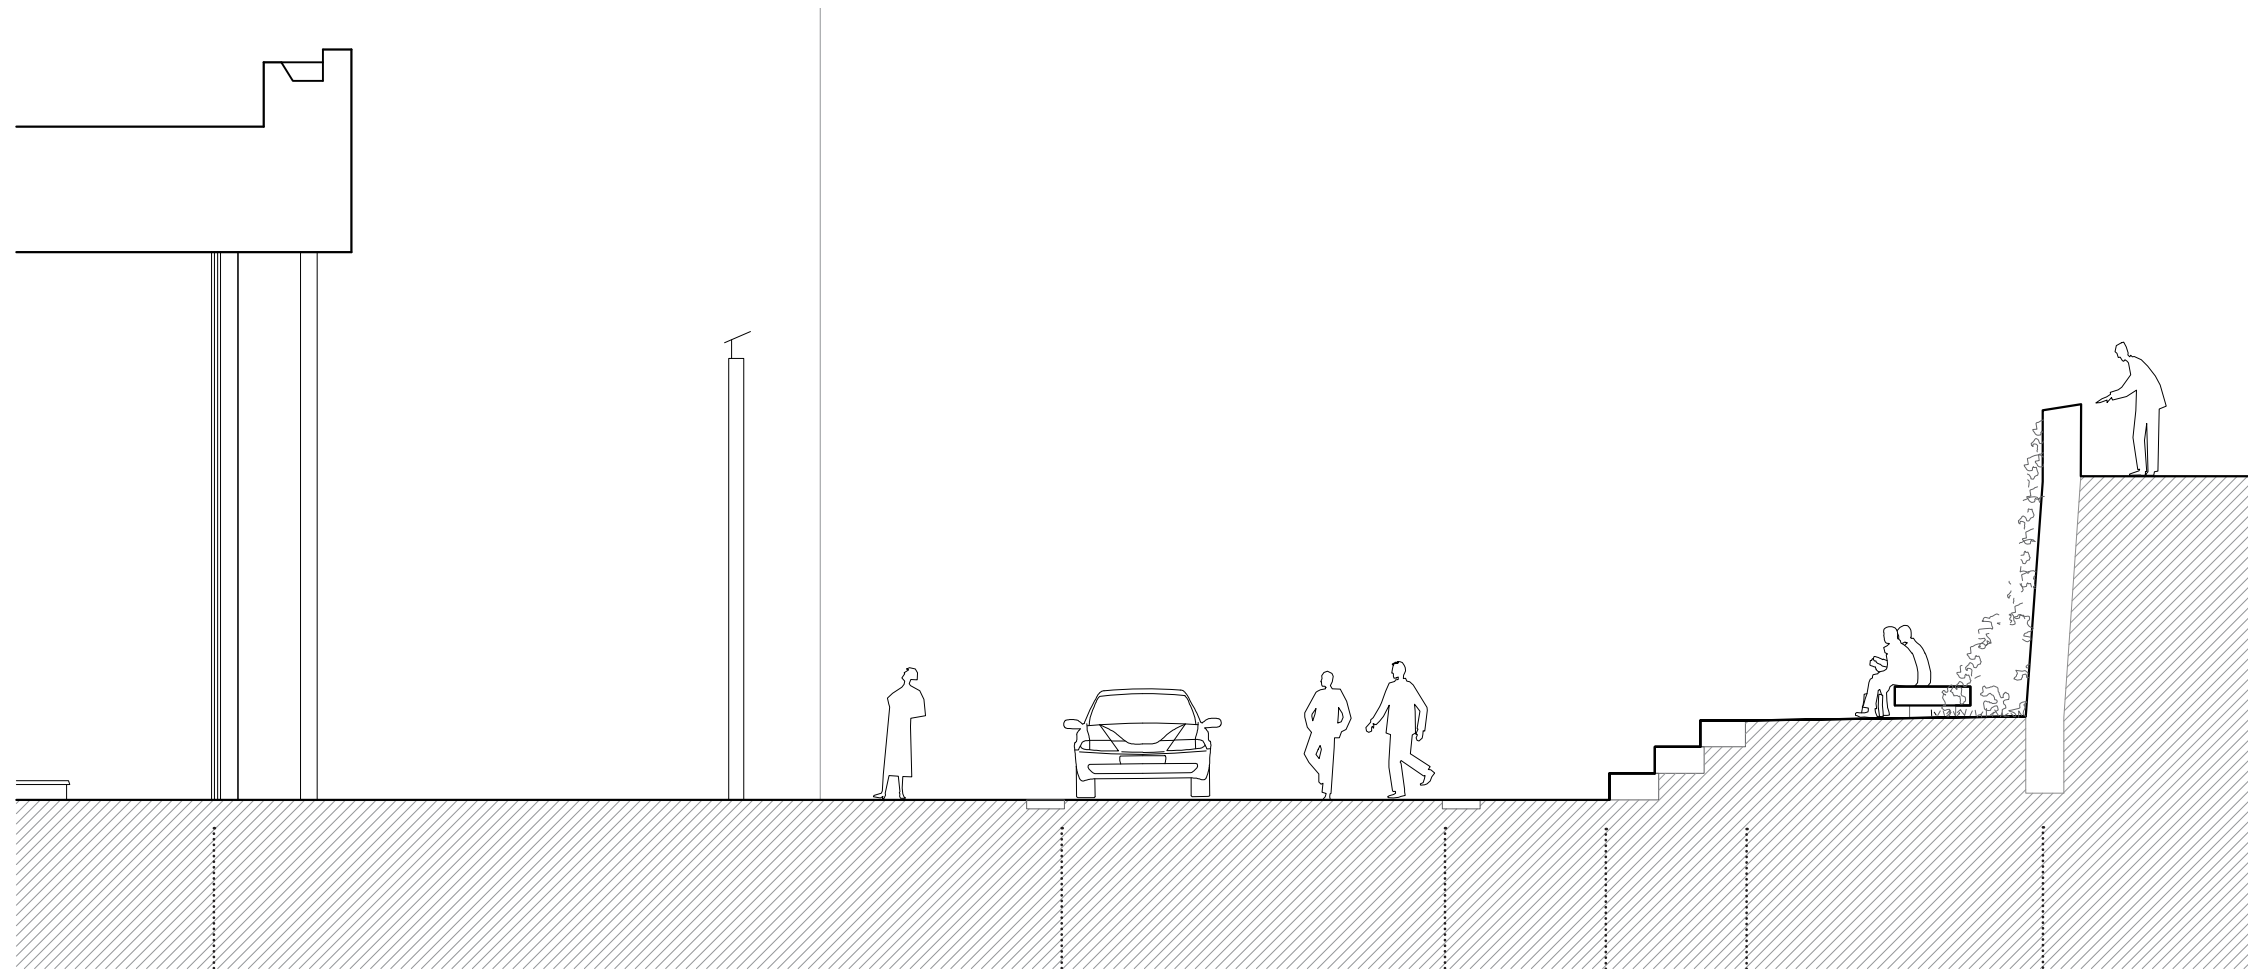
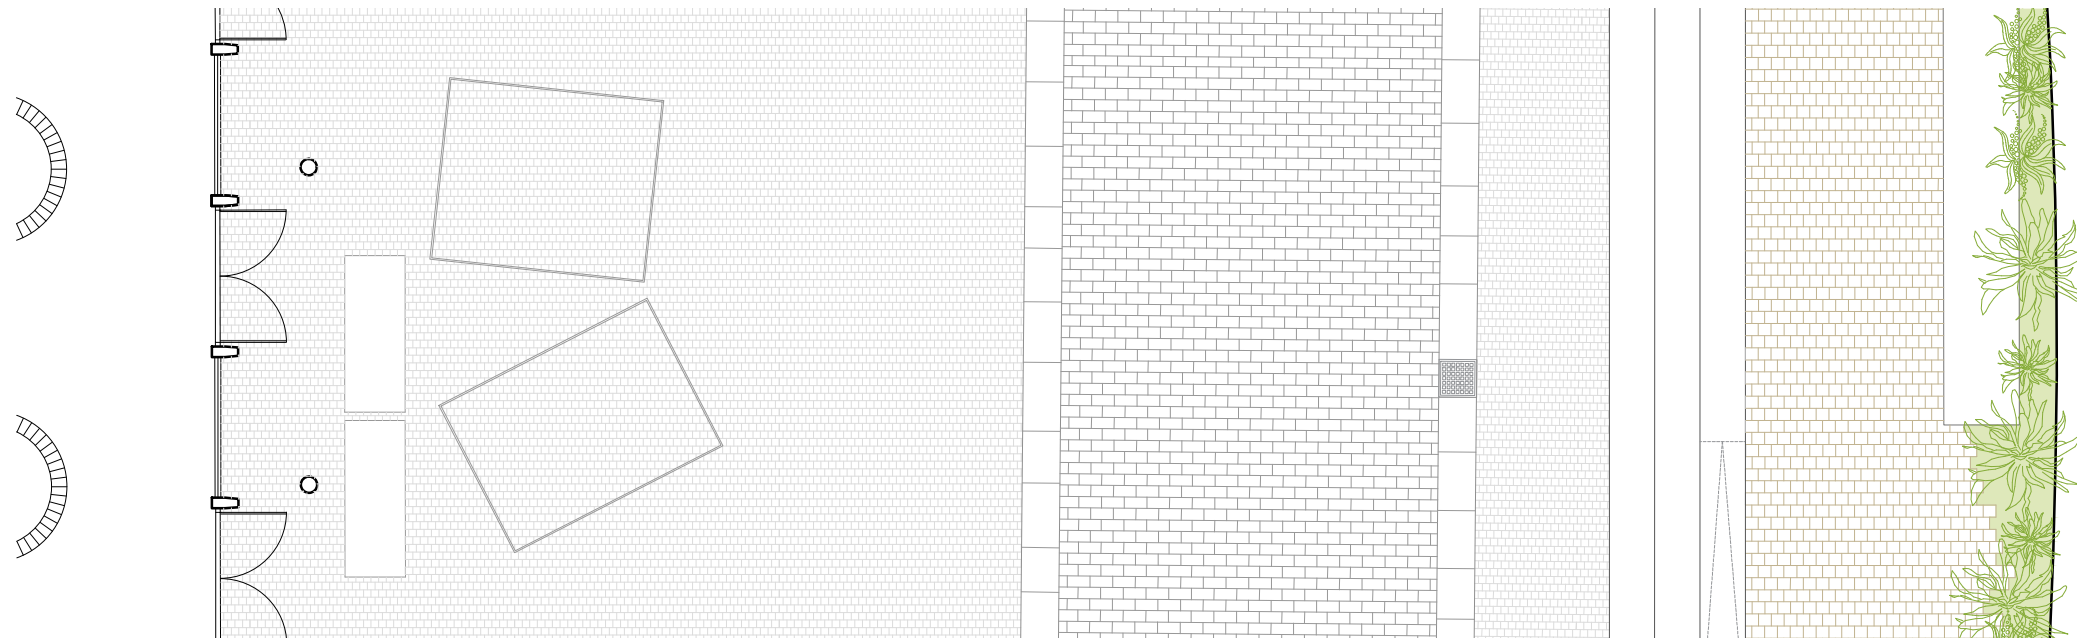
# Řez A-A'

Vřídelní kolonáda

pobytový prostor  
11 m

dopravní prostor  
5 m

pobyt.  
prostor  
2,25 m

pobyt.  
schody  
1,8 m

zvýšený pobytový  
prostor s lavicí  
4,1 m

předprostor u kostela Máří  
Magdaleny

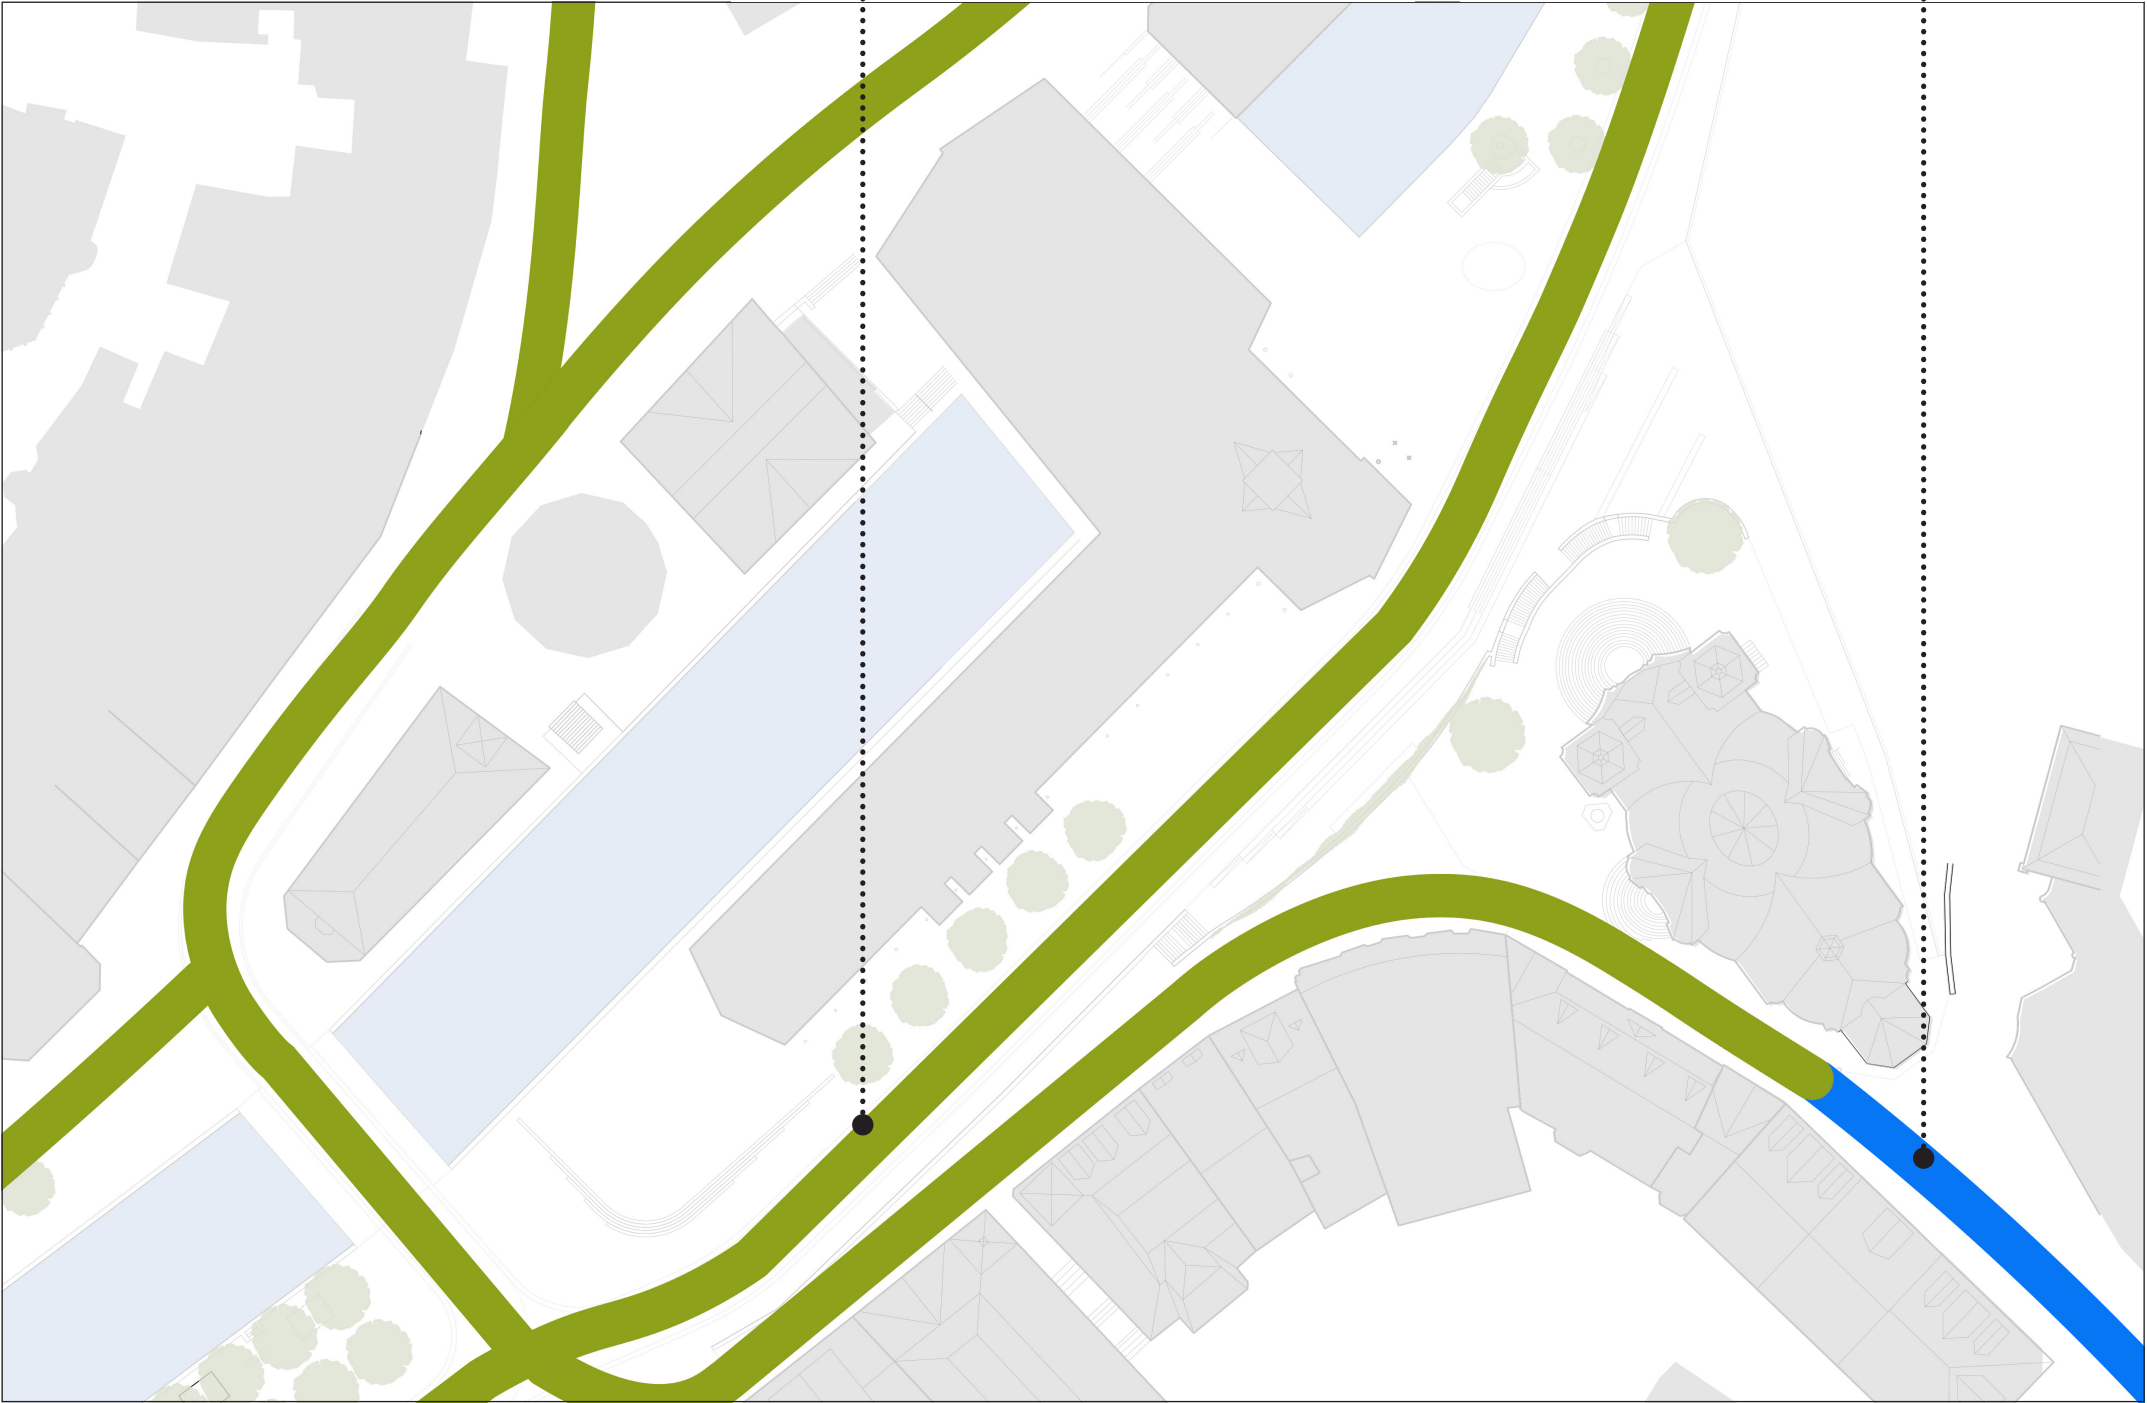
Stávající pěší zóna ve Vřídelní ulici je zachována a protažena až na Divadelní náměstí, Jánský most a část Tržiště. Vznikne tak celistvý prostor pro pěší bez přerušení. Ulice Tržiště ze Zámeckého vrchu je navržena jako zóna 30 a Moravská ulice je ponechána ve stávajícím režimu obytné zóny.

Celé území je, stejně jako dnes, dostupné jen po zaplacení poplatku za vjezd do lázeňské zóny. Zóna u řeky Teplé by měla být v nejvyšším tarifu s nejvyšším omezením vjezdu. Viz brožura Koncepce dopravy.

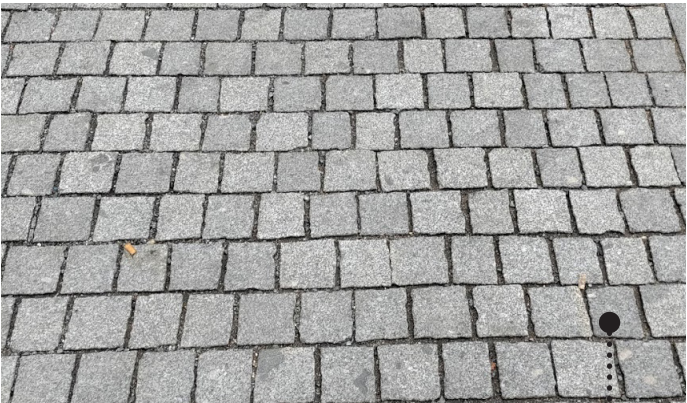
Malá v ploše řezaná kostka na pochozí plochu

Na pojízdný pás navrhujeme velkou žulovou kostku obdélníkového formátu s proměnlivou délkou. Na pobytový prostor navrhujeme malou v ploše řezanou kostku.

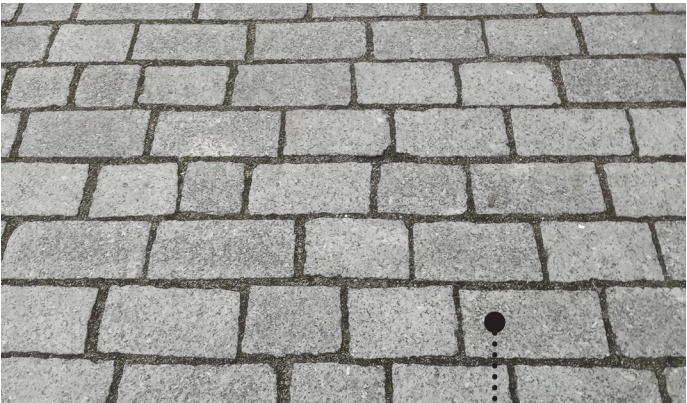
Velká v ploše řezaná kostka na pojízdný pás

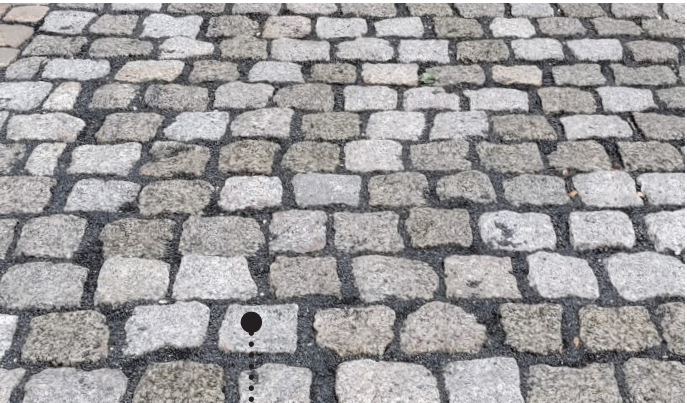
Štípaná kostka z liberecké žuly

Prostor nad pobytovými schody a u opěrné zdi je navržen ze štípaných kostek z liberecké žuly navazující na řešení nové dlažby u kostela sv. Máří Magdaleny od architekta Cikána.
