Divadelní korzo: Vřídelní ulice

# VŘÍDELNÍ

koncepční architektonická studie

07/2021

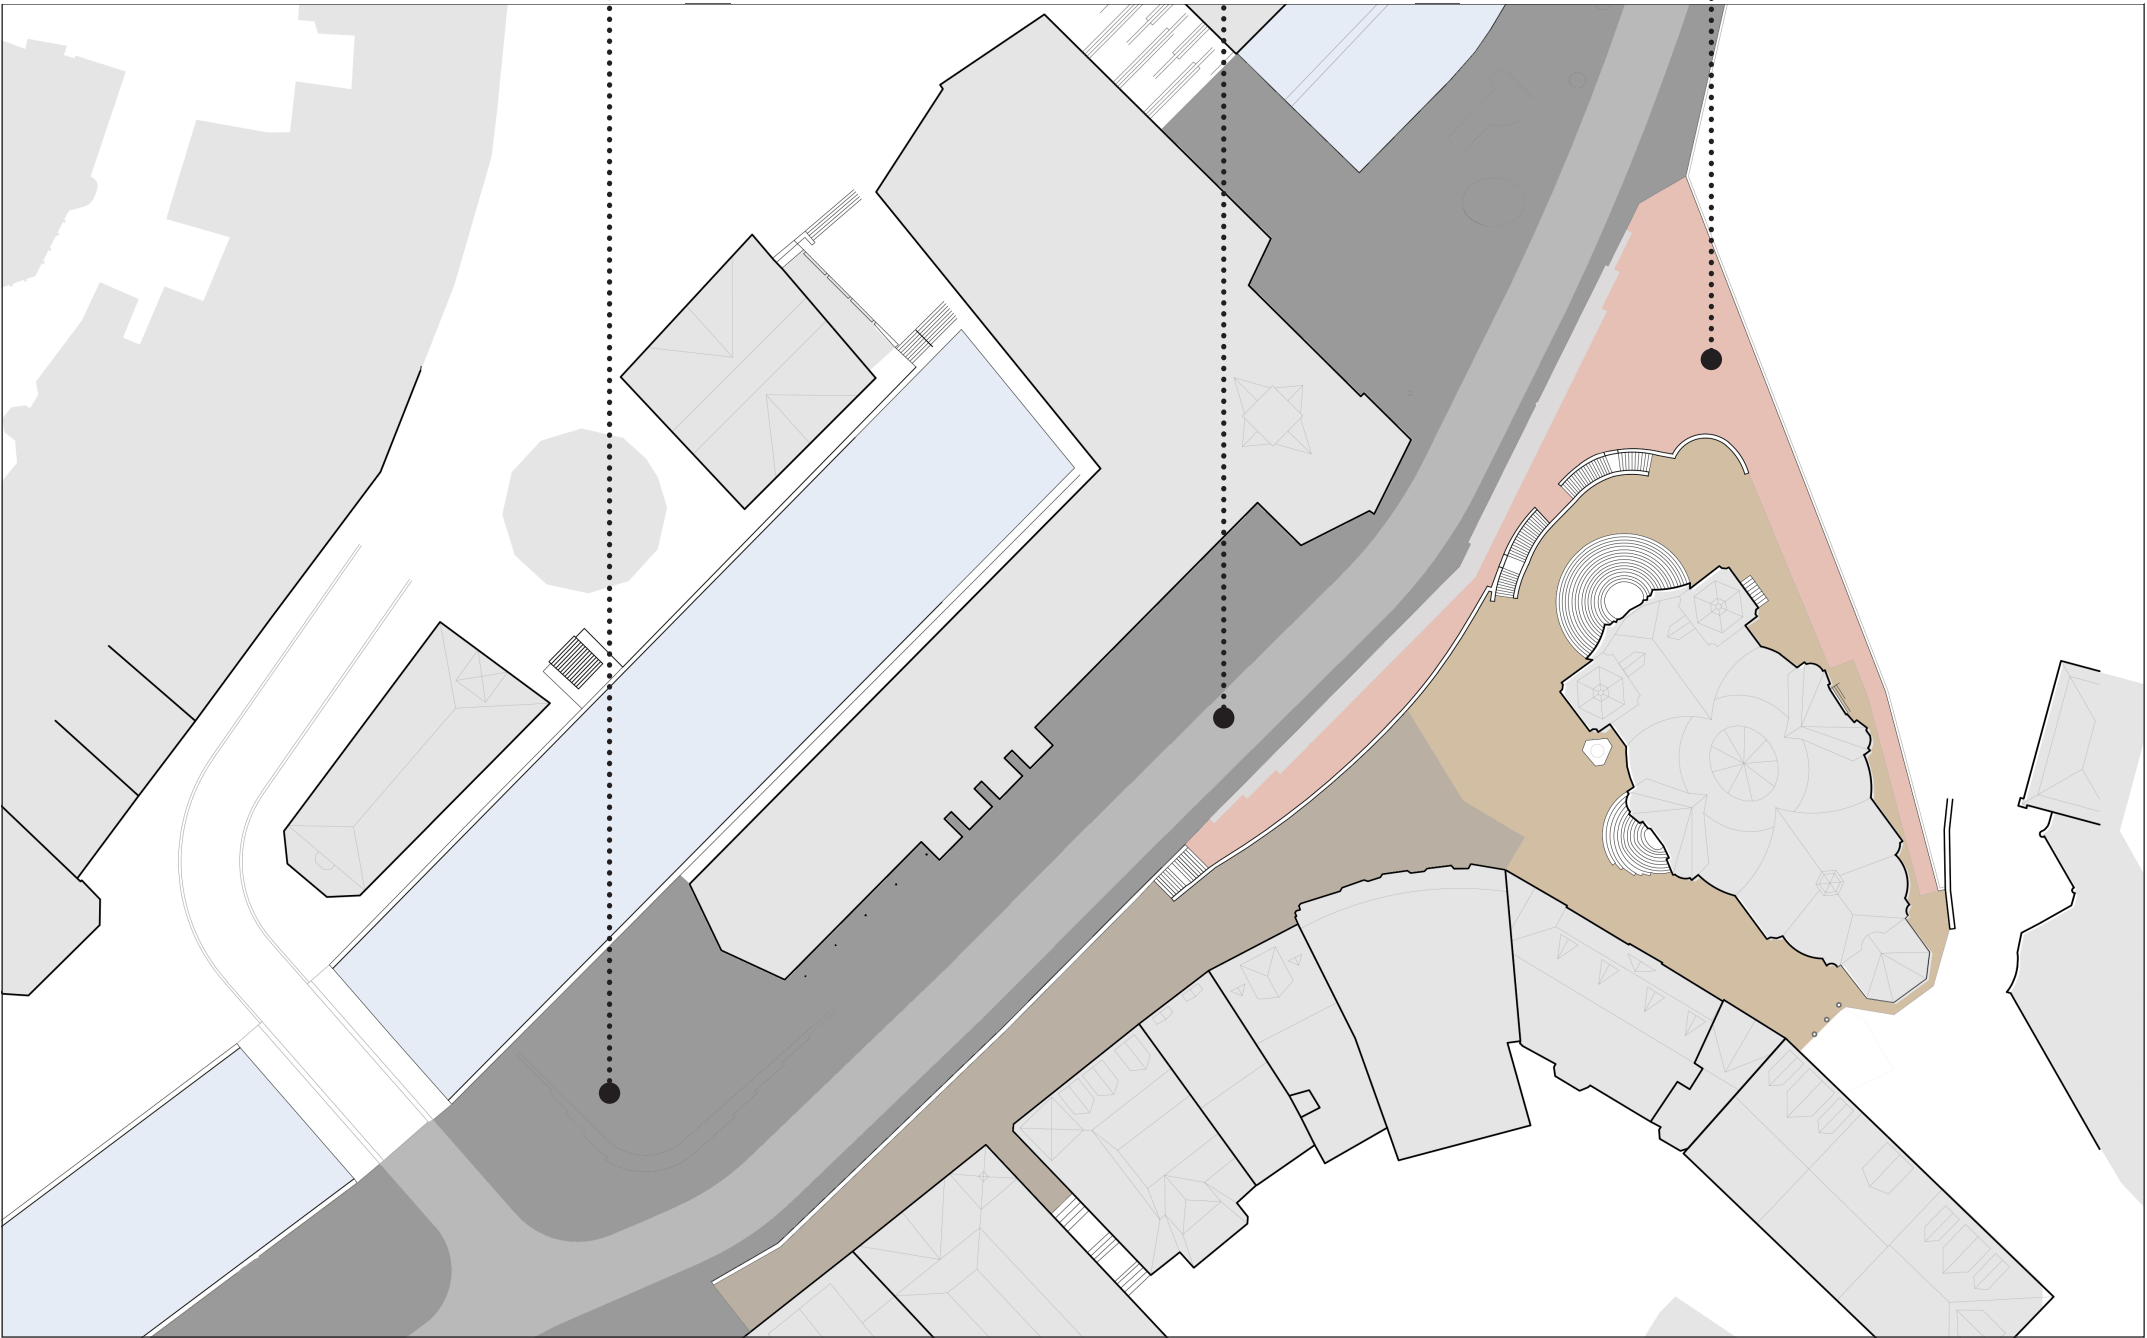
Povrchy zpevněných ploch reagují na kontext celého lázeňského centra Karlových Varů, vycházejí z řešení, která jsou již ve městě použita. Volba typu dlažby a materiálu navazuje na principy použité na pěší zóně - Staré louce od arch. Bokoty. Žulová dlažba je zde štípaná v hraně a řezaná v ploše, což zajišťuje příjemnou chůzi i jízdu na kole a vytváří příjemný městský charakter.

- žulová kostka štípaná v hraně, řezaný povrch 16x16x30 cm, šedá
- žulová kostka štípaná v hraně, řezaný povrch 10x10 cm, šedá
- žulová kostka štípaná, liberecká žula, 15/17 cm
- pobytové stupně, prefabrikovaný beton
- stávající historická křemencová kostka, 16x16 cm
- stávající žulová kostka, 10x10 cm, šedobéžová

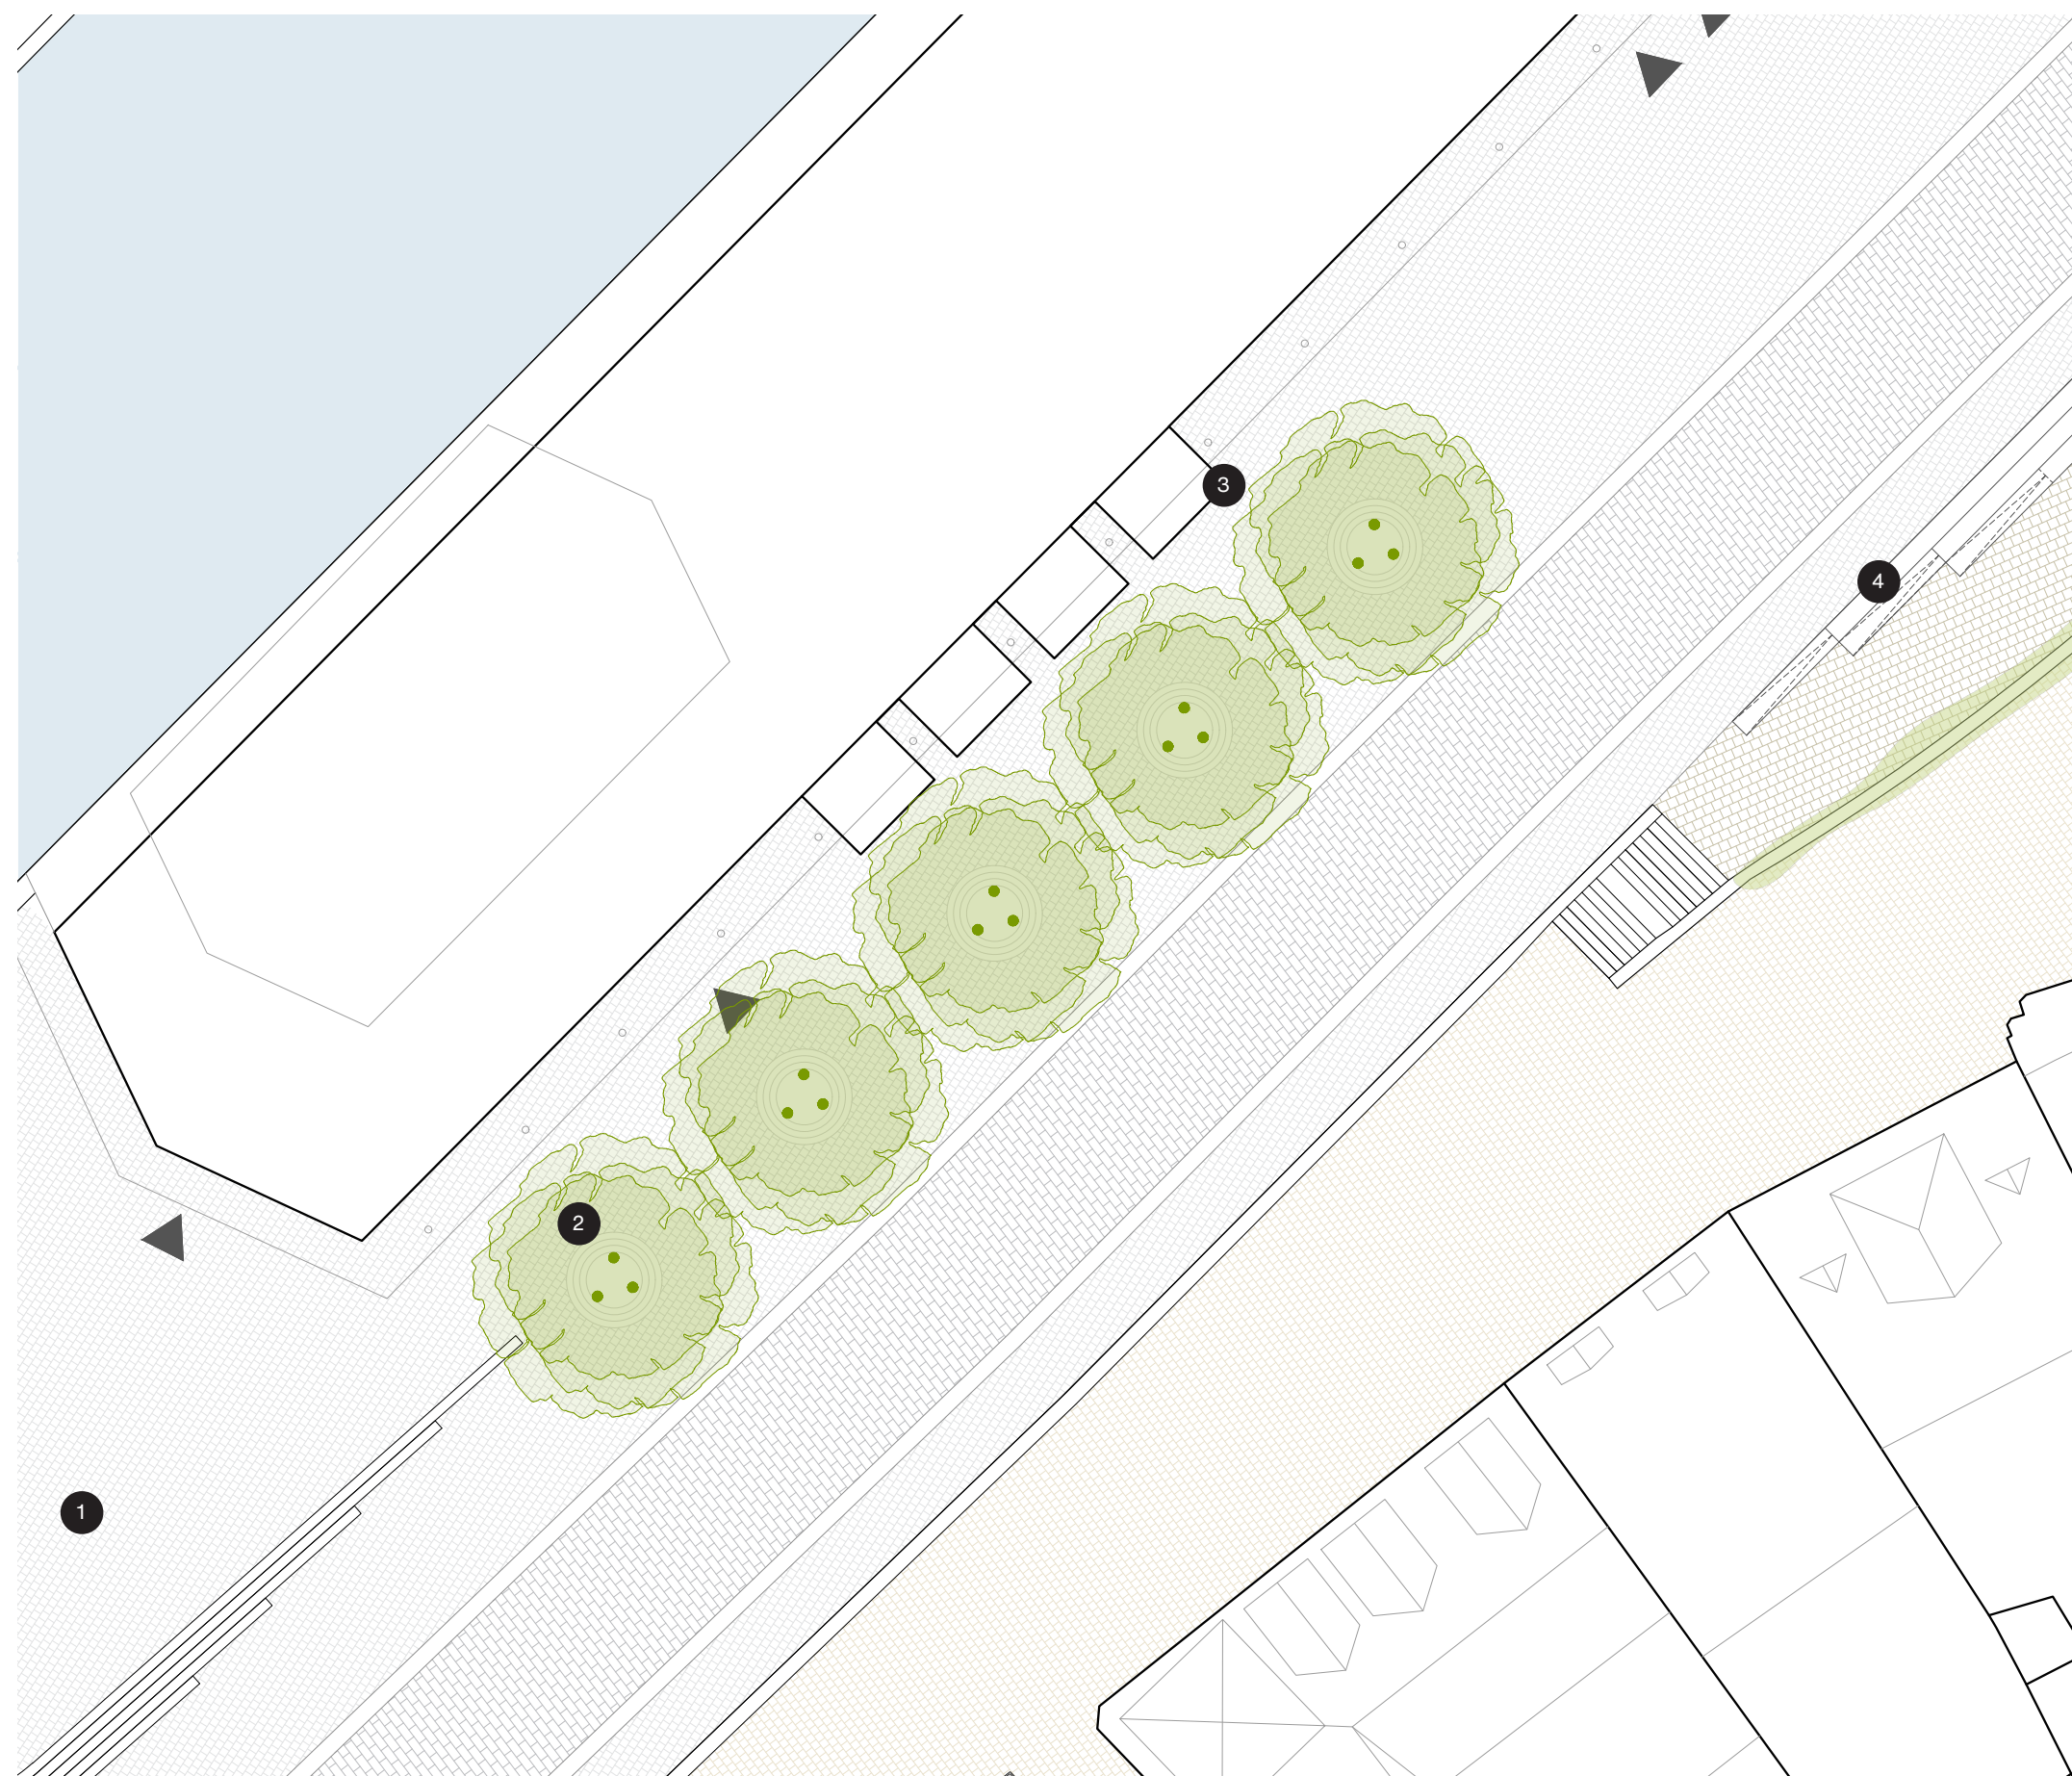
Striktní a přísné linie Otrubovy kolonády a tvrdé materiály stavíme do kontrastu s divokými výsadbami stromů a rostlin. Objekt zasazujeme do zahrady, která kolonádu částečně pohlcuje. Přemýšlíme nad možností osázení atiky kolonády a využitím příznivého klimatu interiéru - prolnutí interiéru a exteriéru. Principy, které jsou patrné jak z původních skic arch. Otruby, tak i z referenčních příkladů architektury 60. let ze zahraničí.

① nástupní plato kolonády, prostor pro nové pítko

② nová výsadba jerlín japonský

③ pohárkárny otevřeny do Vřídelní ulice

④ pobytové schody

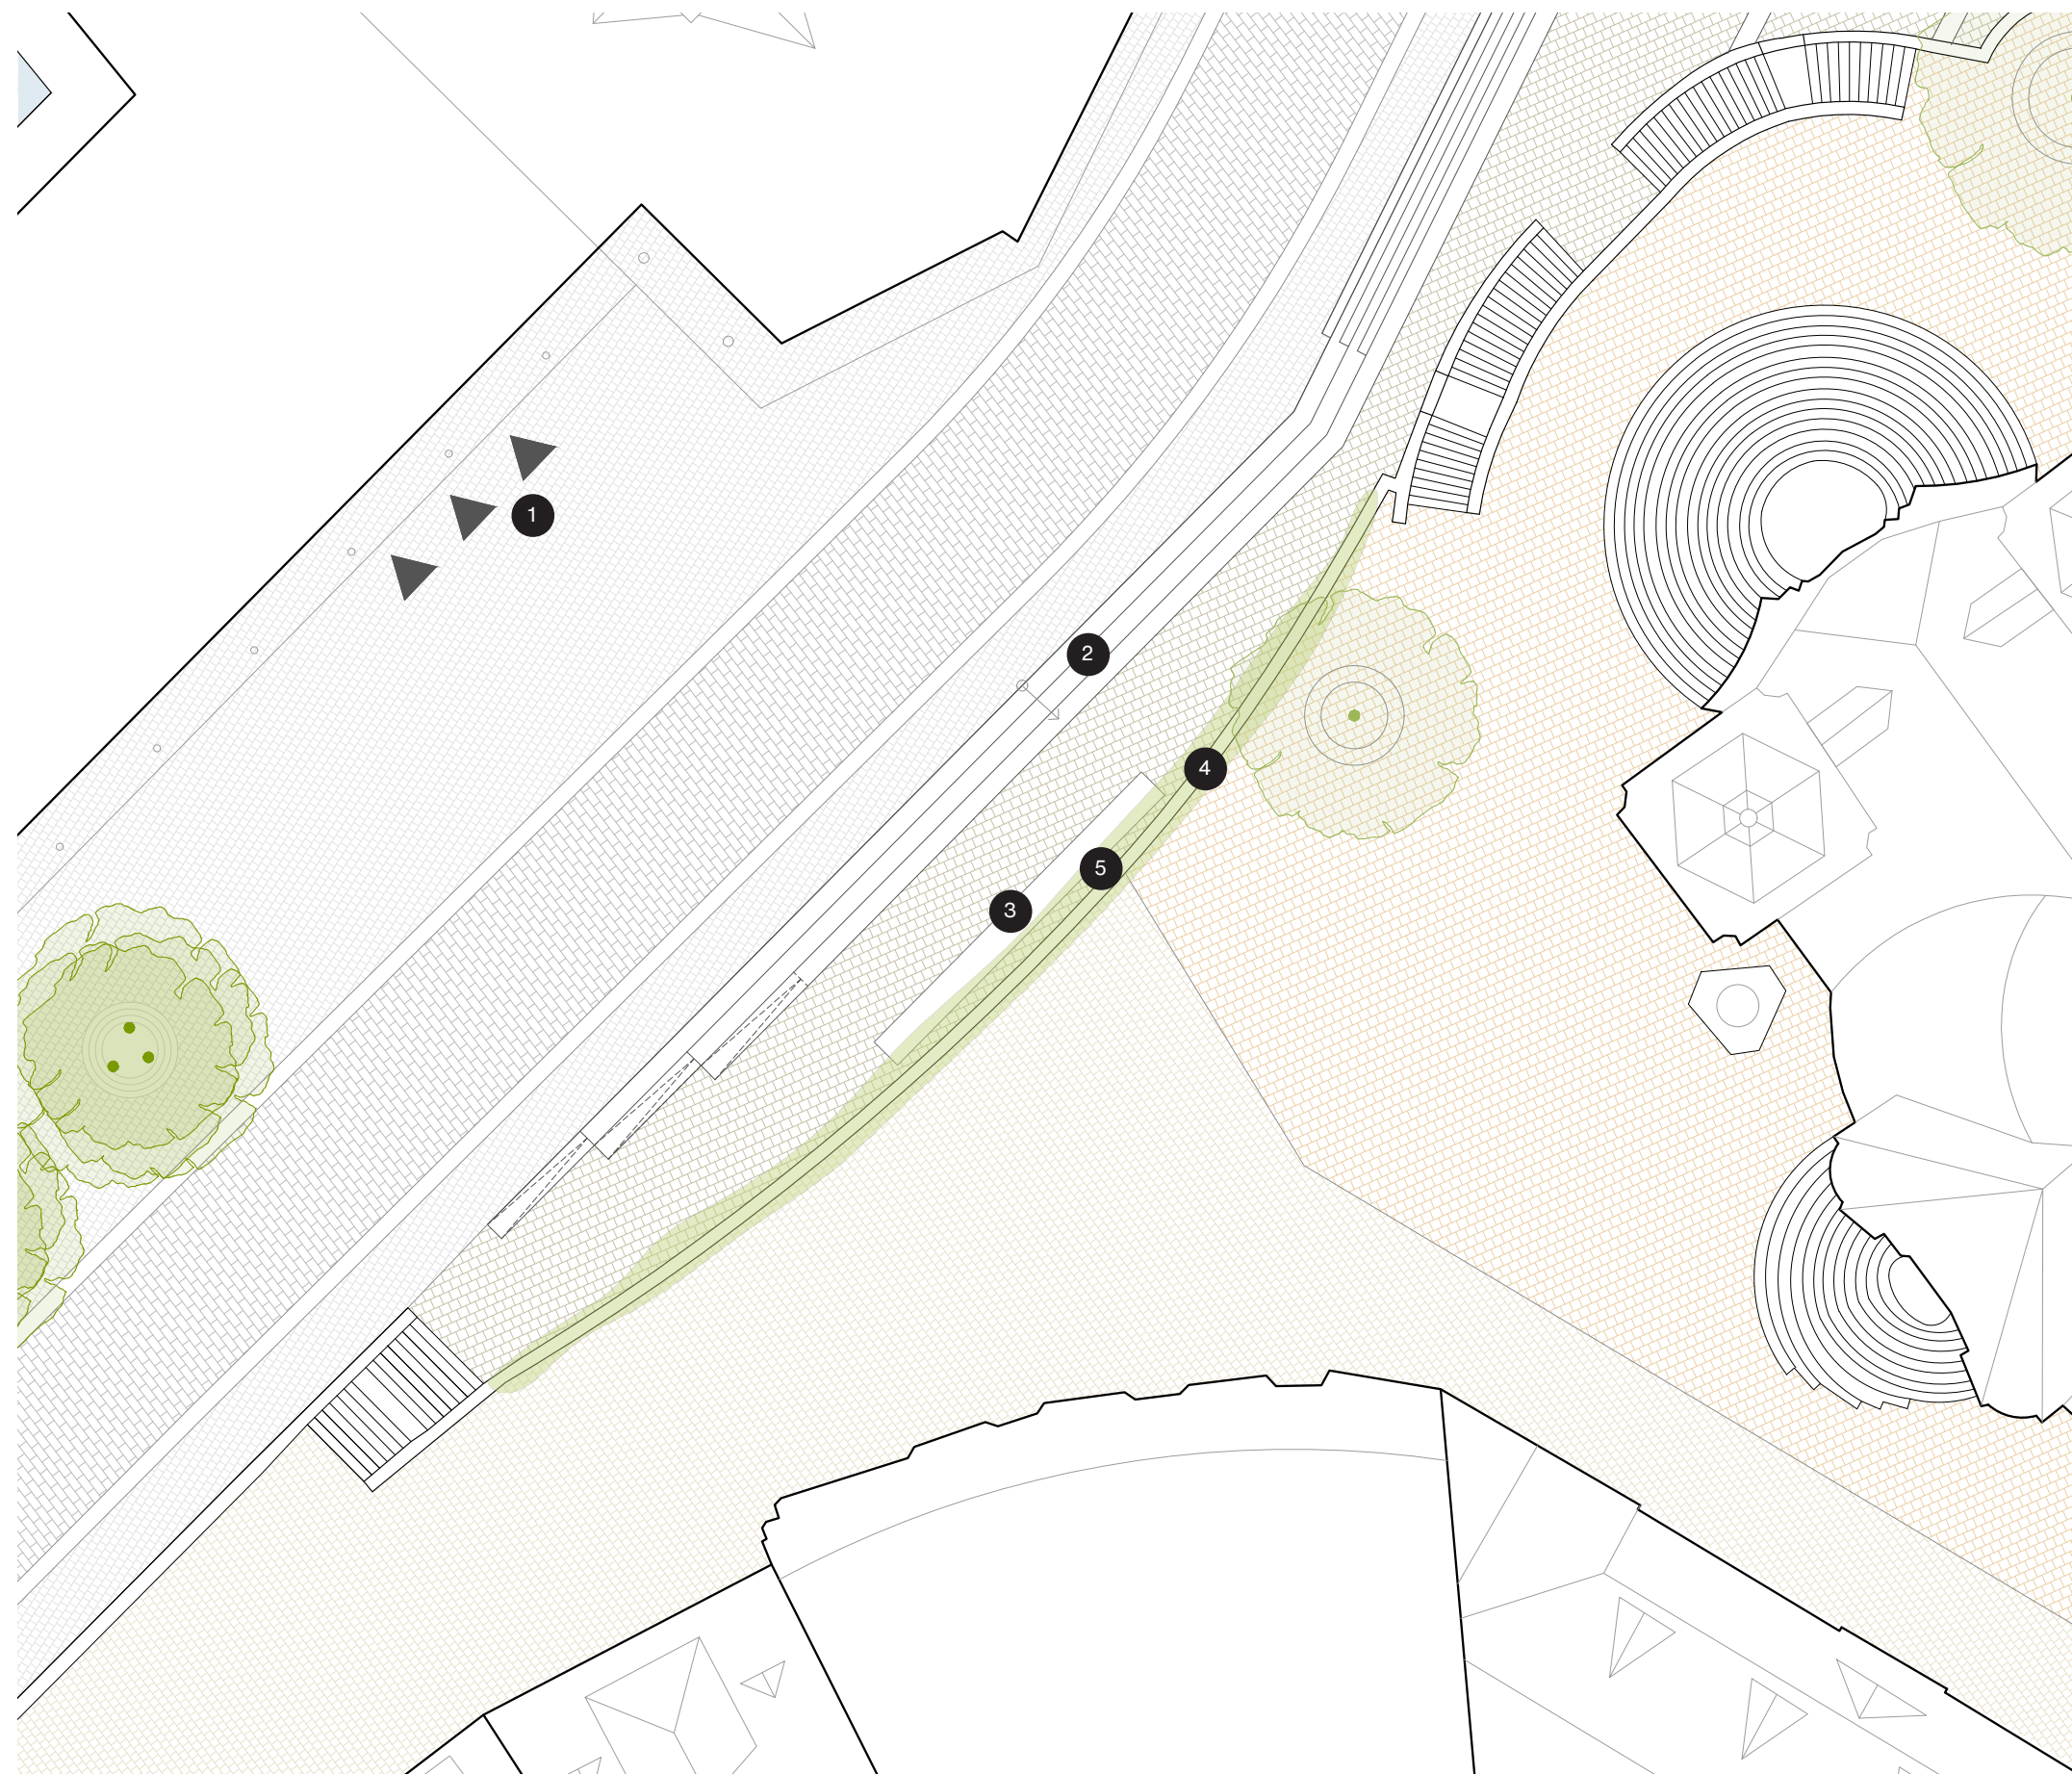
Stejným principem pracujeme i u opěrné zdi pod kostelem. Povrch zdi zahalujeme do měkkého polštáře z popínavých rostlin, který se přirozeně přelévá do výsadeb u paty opěrné zdi. V těchto výsadbách je zasazena velká pobytová lavice s přímým pohledem na nasvětlené pitné stojany - skleněné plastiky od dua Libenský - Brychtová.

- ❶ nové vstupy do kolonády
- ❷ pobytové schody
- ❸ betonová pobytová lavice (inhalatorium)
- ❹ opěrná zeď s novým povrchem - omítka
- ❺ výsadba divokých trvalek, zeď porostlá přísávníkem
-

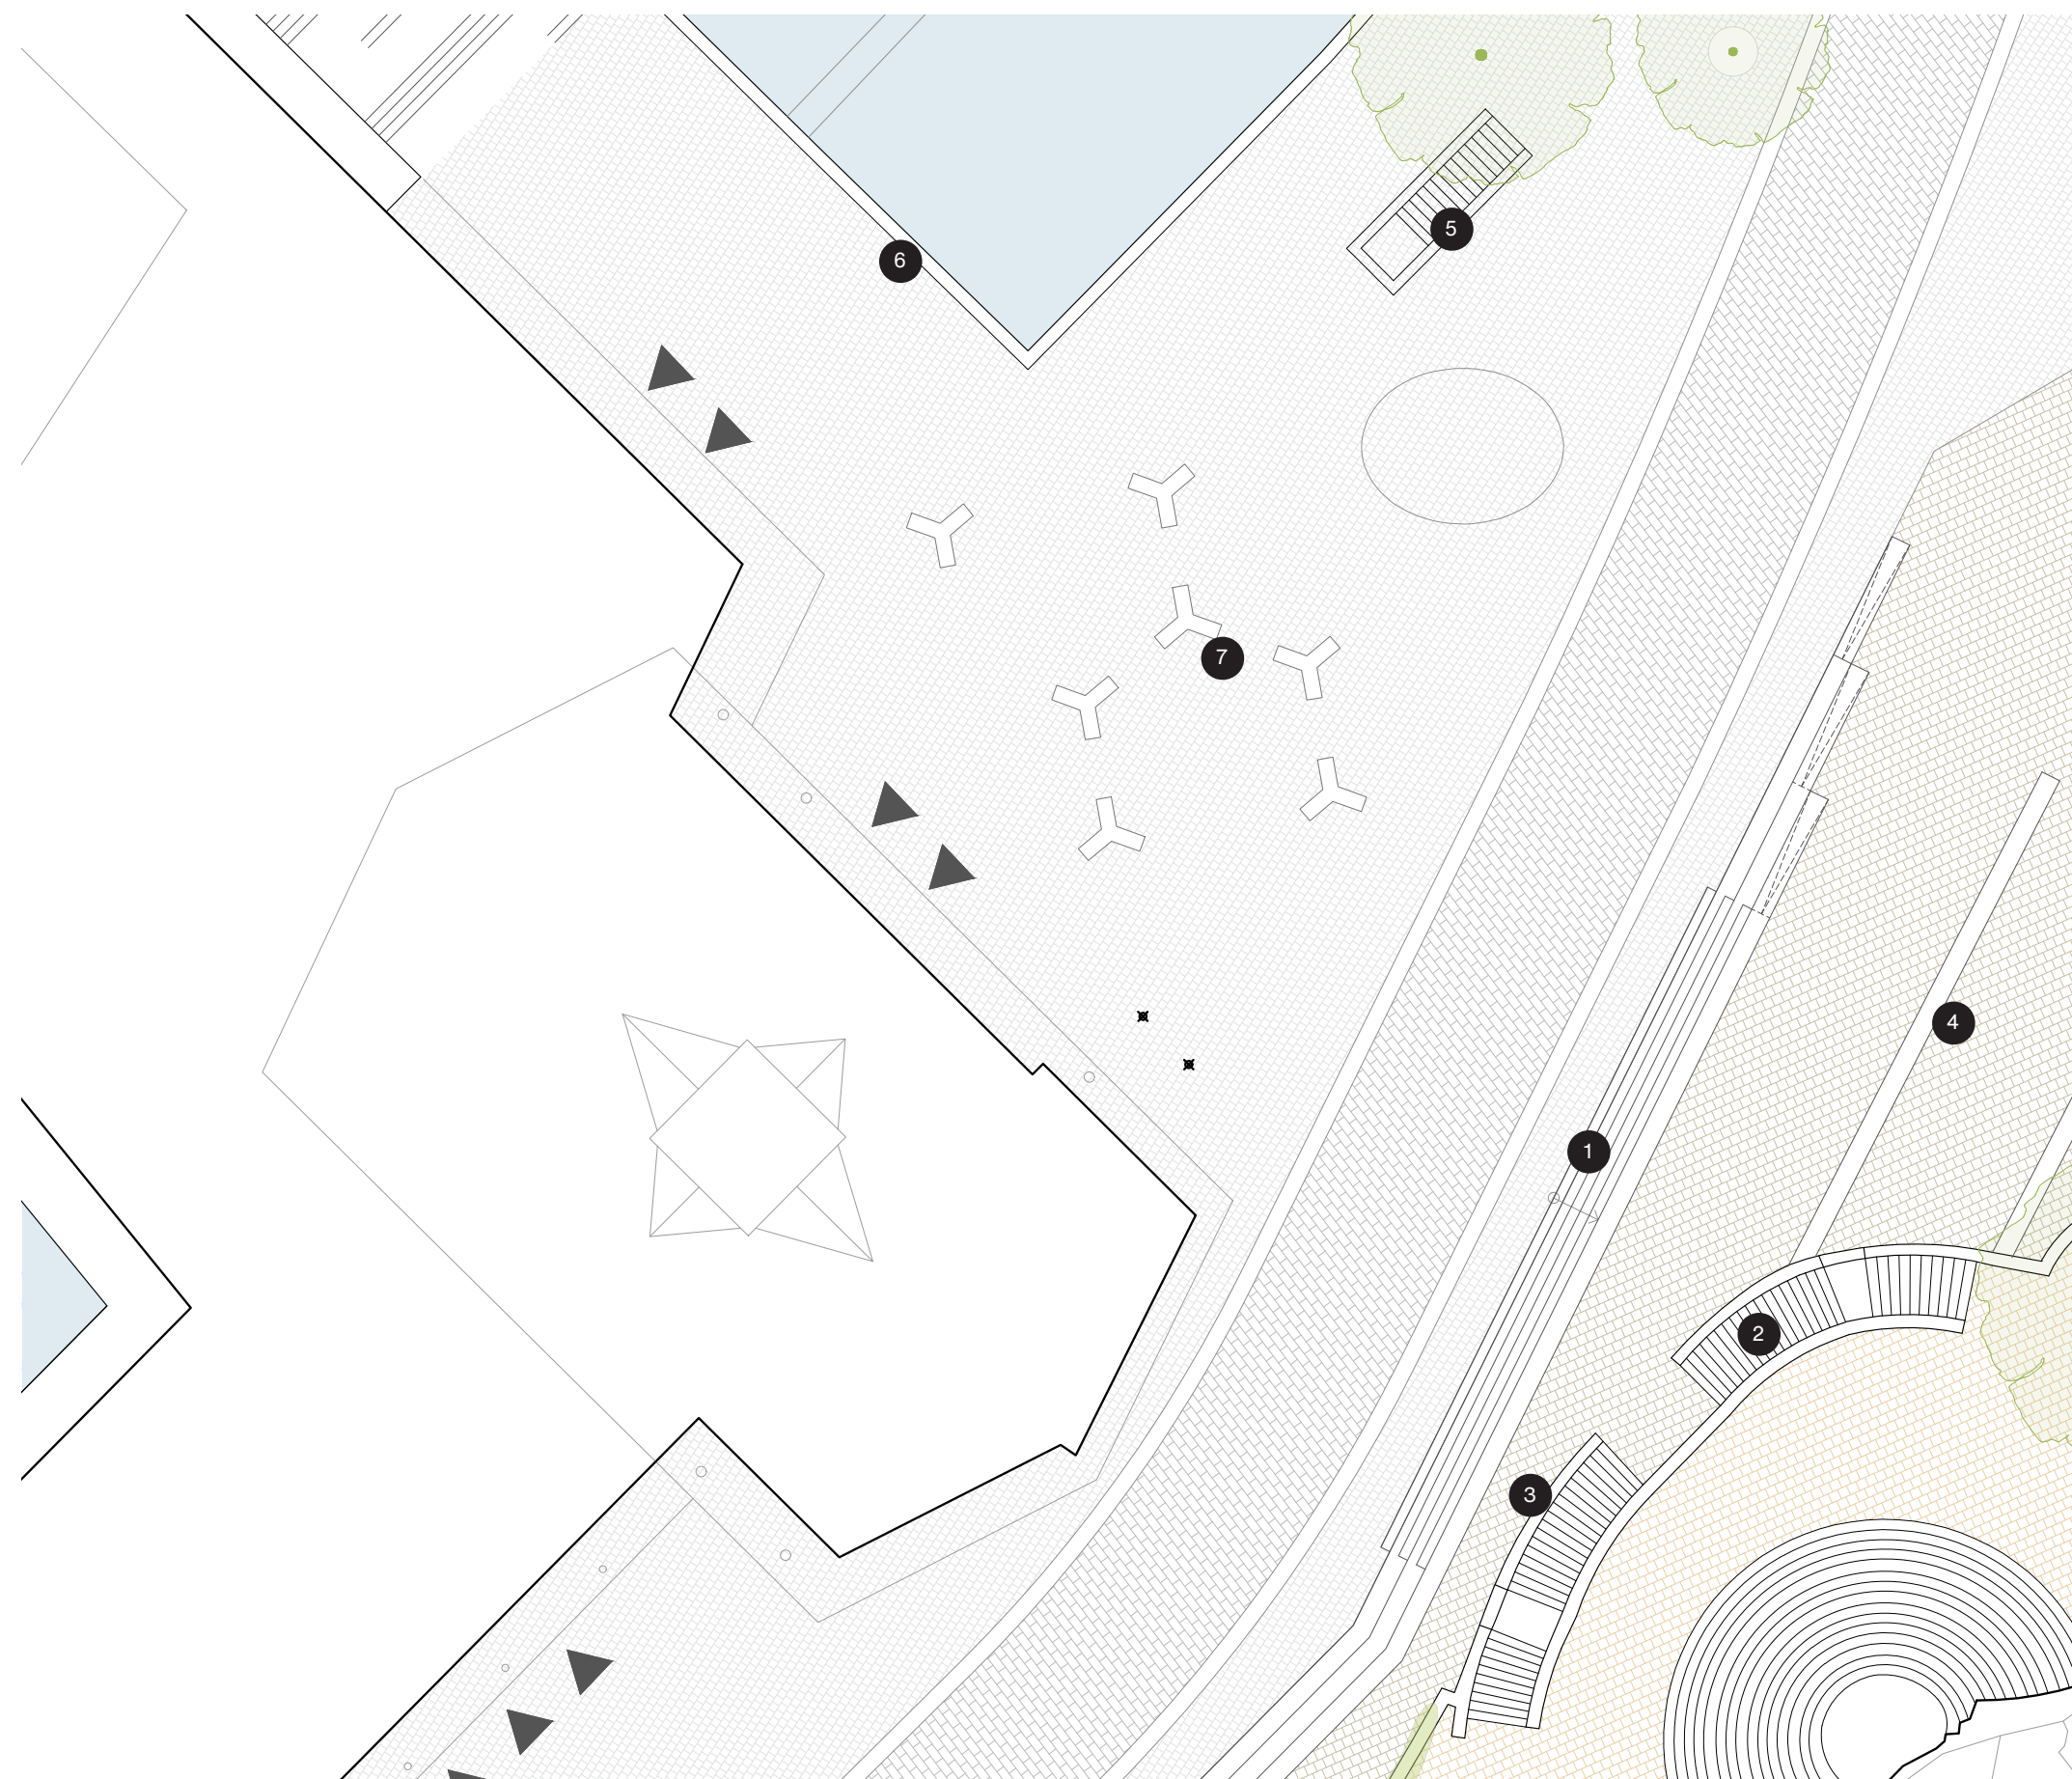
Pseudobarokní schodiště z konce 19. století získalo svou aktuální podobu až demolicí tržních krámků při výstavbě nové Vřídelní kolonády. Opěrné zdi byly přebudovány a včetně schodiště opatřeny obkladem ze žulových desek.

Navracíme místu podobu odkazující se na historii - pracujeme s kontrastem vůči budově kolonády. Navrhujeme odstranit žulový obklad a nahradit ho ručně zpracovanou hrubou omítkou, nahradit schodnice z tenkých žulových dlaždic masivními kamennými. Nevhodné novodobé zábradlí nahrazujeme dozděním zdi do požadované výšky - tím uzavíráme plato před chrámem sv. Máří Magdaleny a podporujeme křivku schodiště - nenarušujeme jí zbytečným detailem.

- ① schodiště
- ② nové masivní žulové stupně
- ③ odstranění obkladu, nahrazení hrubou omítkou
- ④ betonové stupně pobytových schodů
- ⑤ nový vstup do podzemí (dle studie Vřídelní kolonády)
- ⑥ odstranění vegetace, úprava zábradlí - výhled na řeku
- ⑦ volný mobiliář s výhledem na Vřídlo

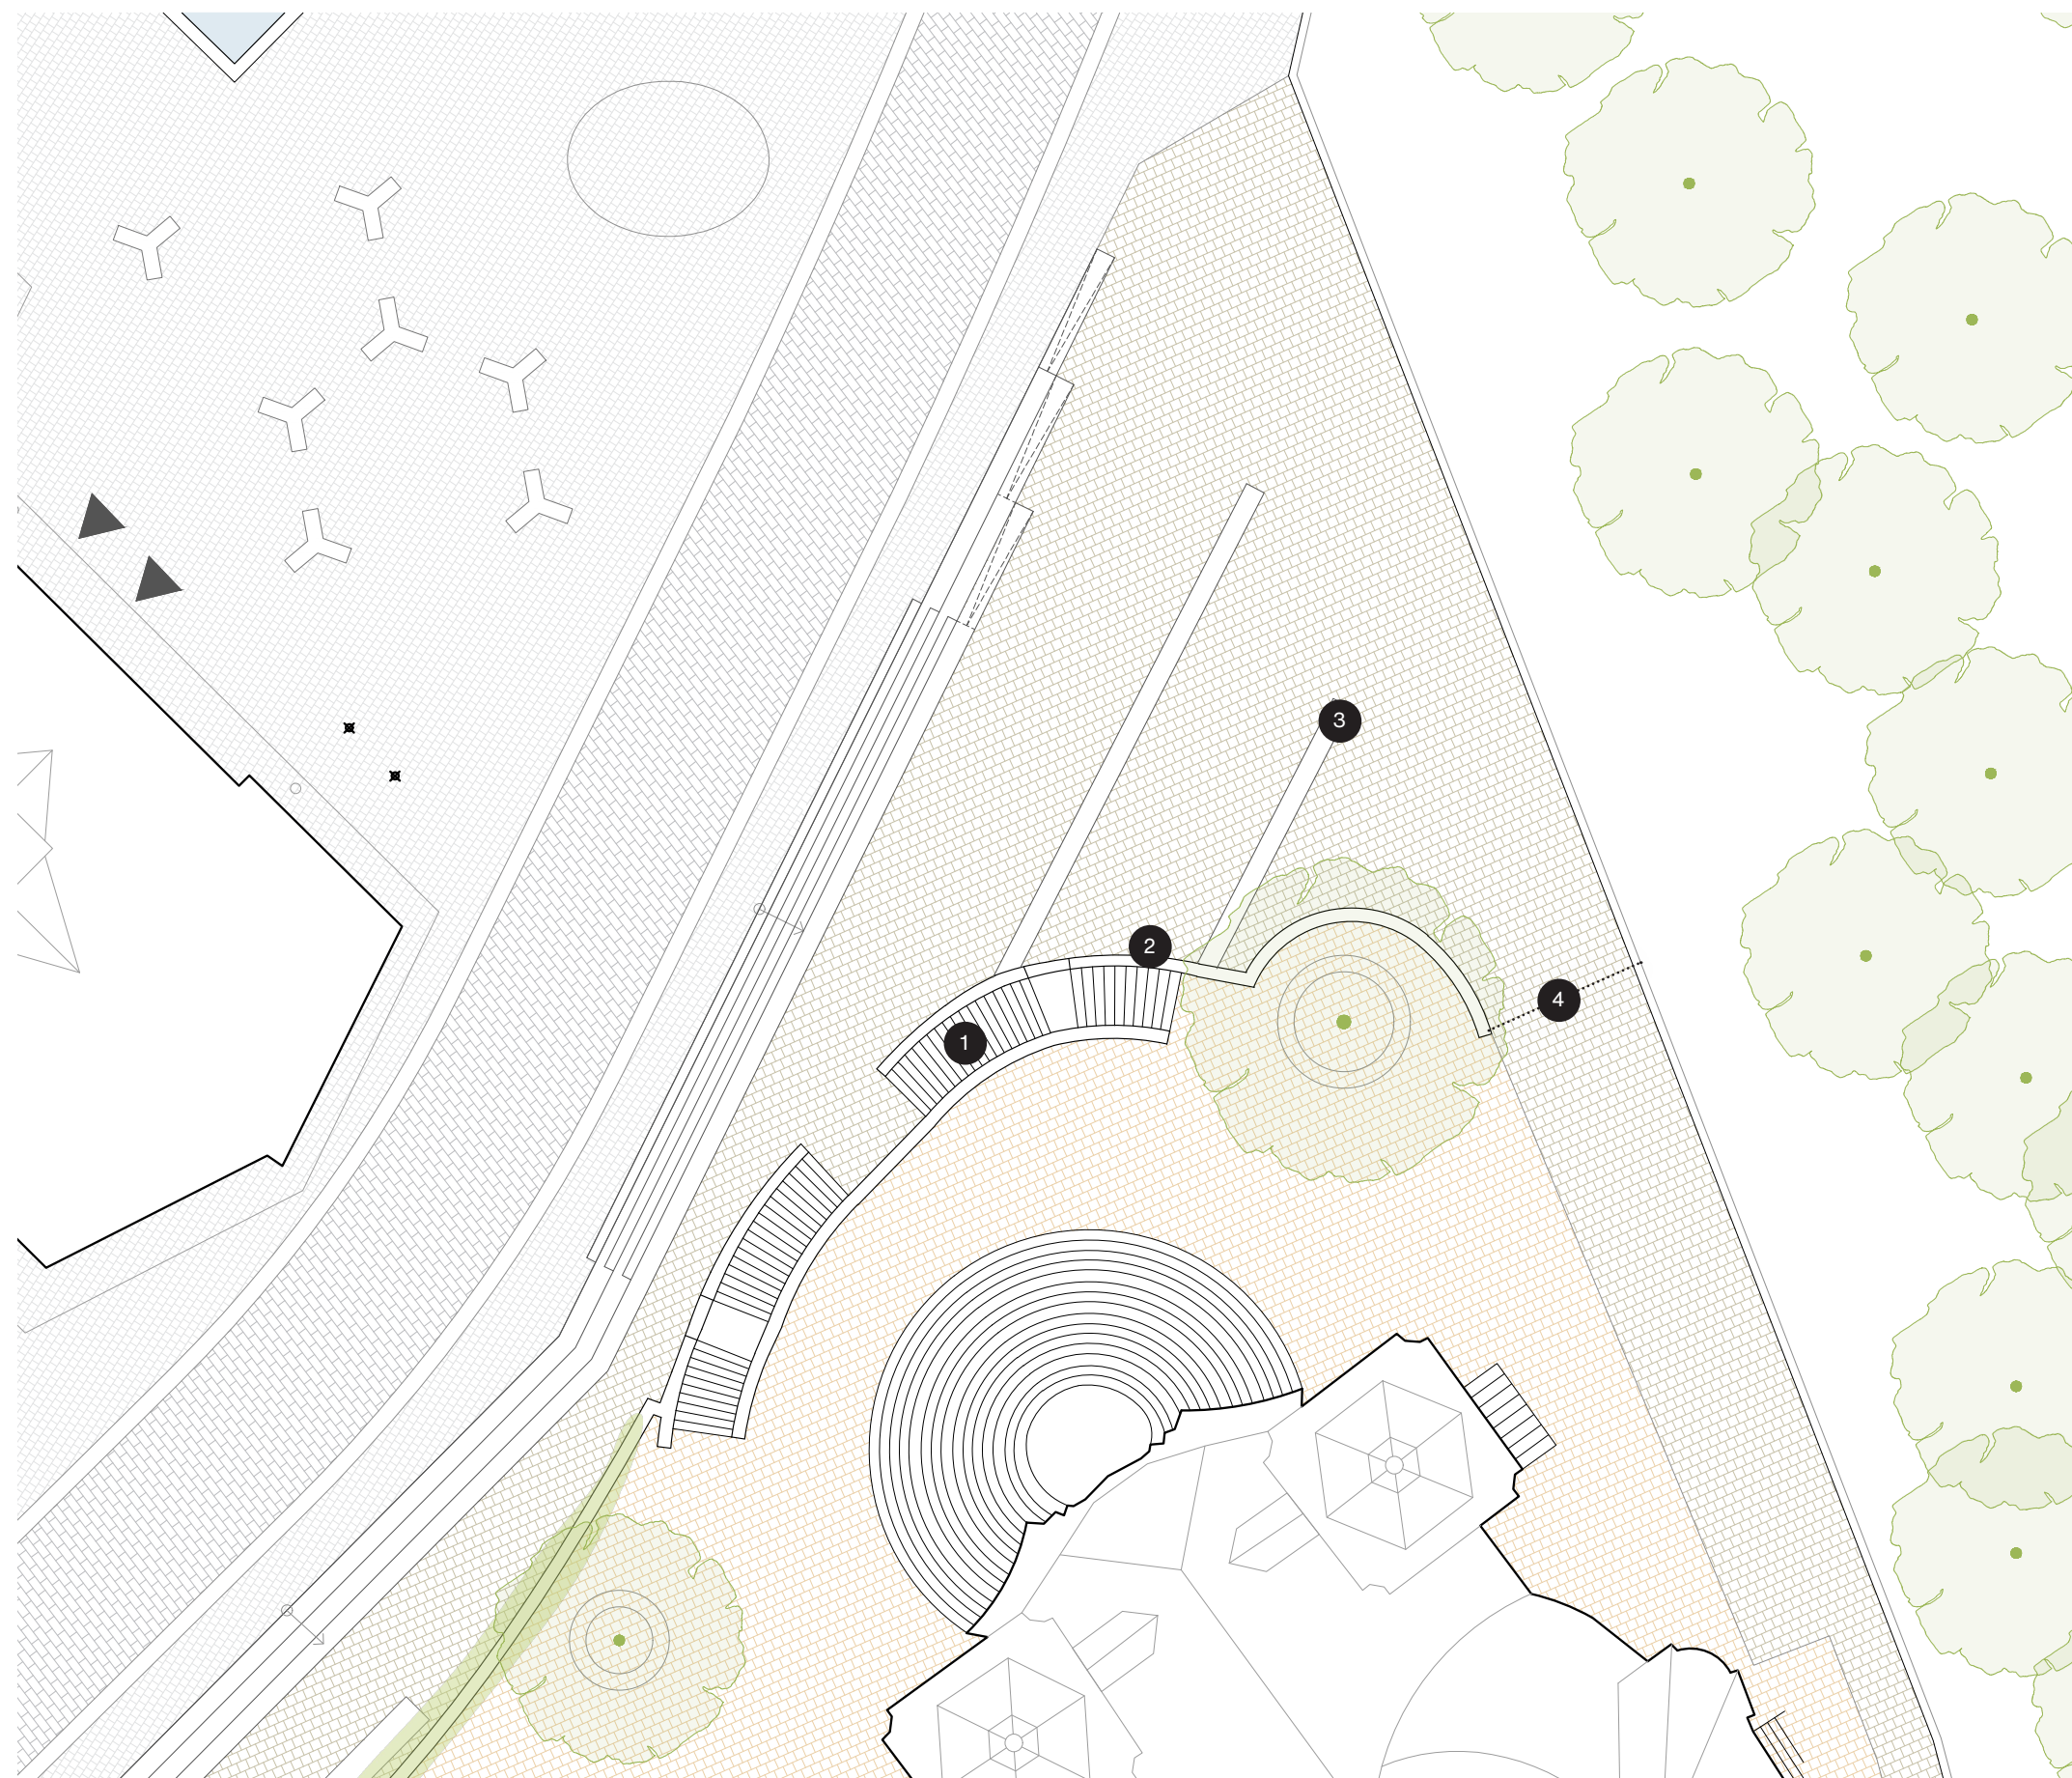
Pobytové schody nahrazují stávající opěrné zídky a nepřístupný záhon s tůjemi. Dle sondy nelze výškový zlom odstranit kvůli mělkému založení celé opěrné zdi - využíváme toho a vytváříme příjemný pobytový prostor.

- 1 nové masivní žulové stupně
- 2 odstranění obkladu, nahrazení hrubou omítkou
- 3 betonové stupně pobytových schodů
- 4 napojení na stávající dlažbu z liberecké žuly
-
